# Estudio y mejora del hábitat de los anfibios en el Parque Natural Saja-Besaya

Informe de resultados  
Noviembre de 2018

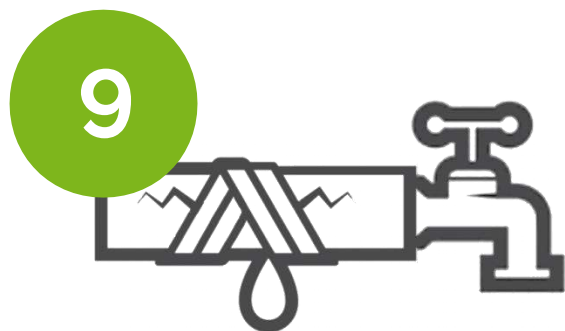
Arreglo de captaciones y traídas

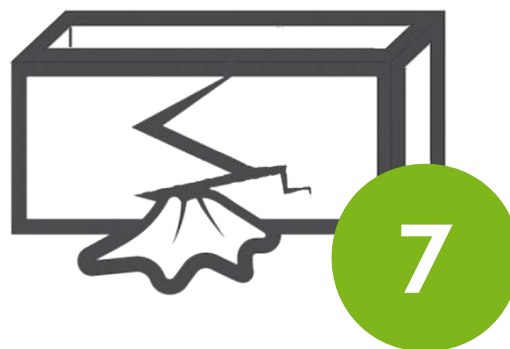
Sellado y reconstrucción del vaso

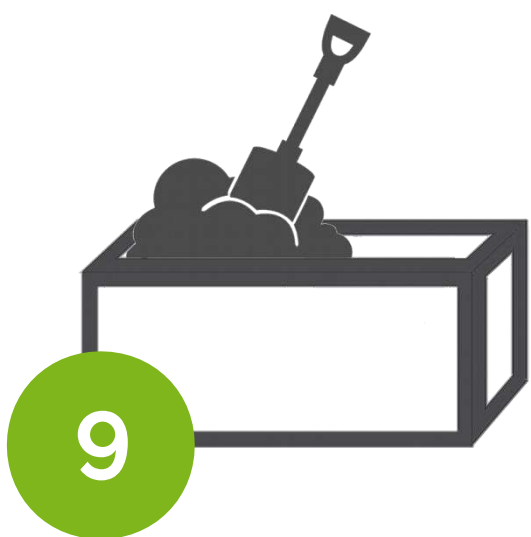
Retirada de exceso de limo y vegetación

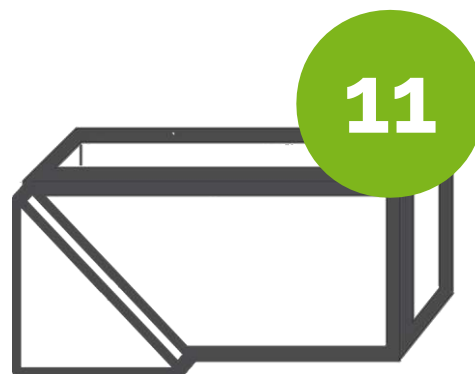
Construcción de rampas de entrada o salida

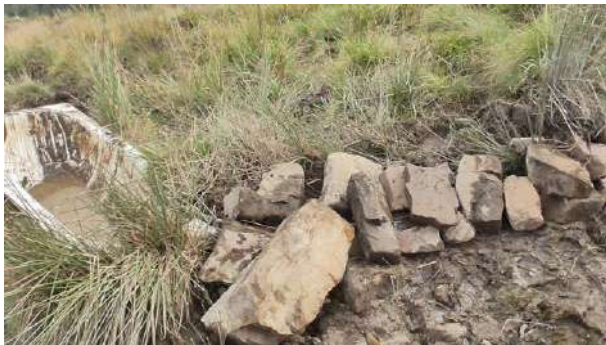
## Los Llares

| Actuaciones | 2018: Totalmente colmatado, con la manguera por fuera y seca. Limpiamos de tierra y reconstruimos la captación y la traída. | |
