proyectoríos Cantabria

informe anual 2008

Informe 2008 sobre el estado de salud de los ríos de Cantabria

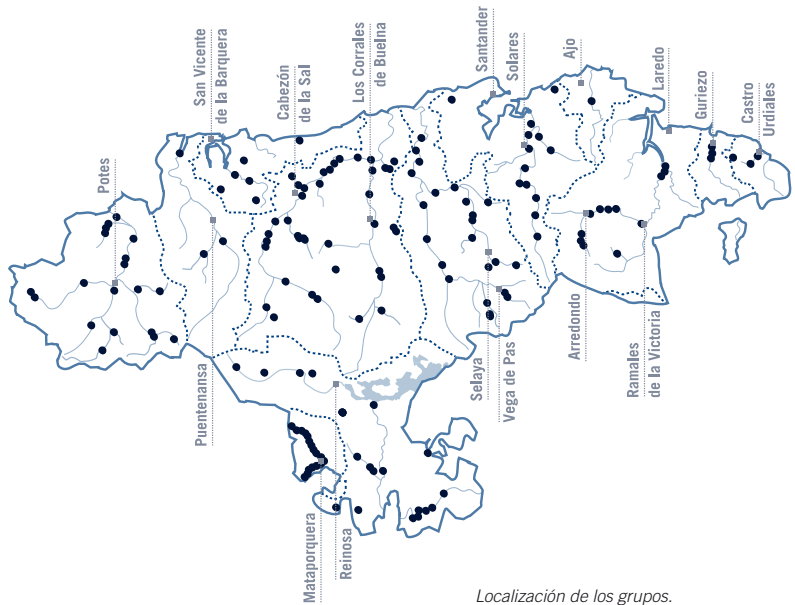
Localización de los grupos.

voluntarios en cada cuenca fluvial, los tramos donde los participantes han realizado su tarea y la red de puntos de muestreo creada.

cuenca	grupos	voluntarios	tramos
· Agüera	2	13	3
· Asón	12	81	12
· Besaya	14	157	15
· Duero	30	89	32
· Campiazo	1	2	1
· Costa Este	2	15	3
· Costa Oeste	7	15	7
· Deva	16	93	20
· Ebro	14	59	18
· Miera	15	65	17
· Nansa	3	7	3
· Pas	11	64	13
· Písueña	10	61	10
· Saja	23	114	25
· TOTAL	160	835	180

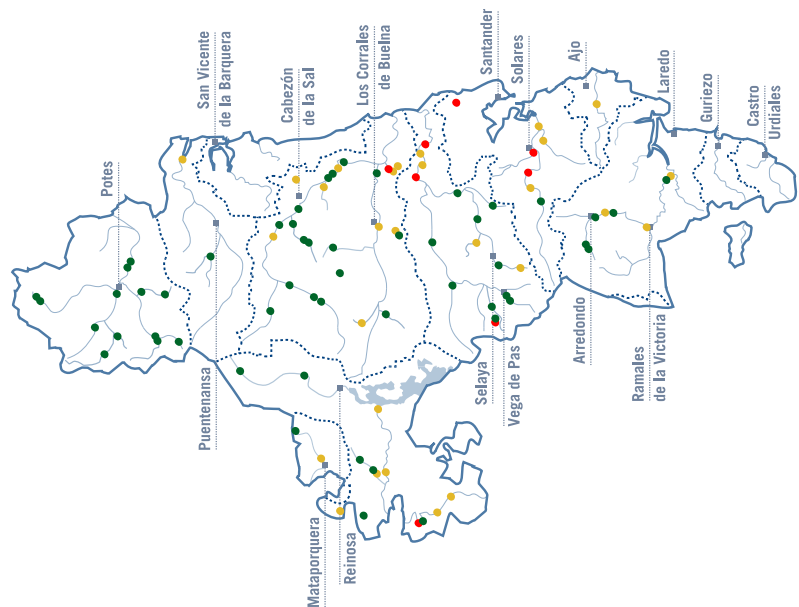
calidad del agua, otoño

La lectura de los datos referentes a la calidad del agua en función de la comunidad de invertebrados acuáticos arroja una elevada similitud en las dos campañas de inspección realizadas. En ambas se observa que de cada diez ríos estudiados, seis no presentan síntomas de contaminación. Sin embargo, no puede pasarse por alto que un elevado porcentaje de ellos, uno de cada tres, comienza a reflejar las primeras alteraciones que, de persistir en el tiempo, conllevarán a la degradación del conjunto del ecosistema.

- sano
- enfermo
- grave

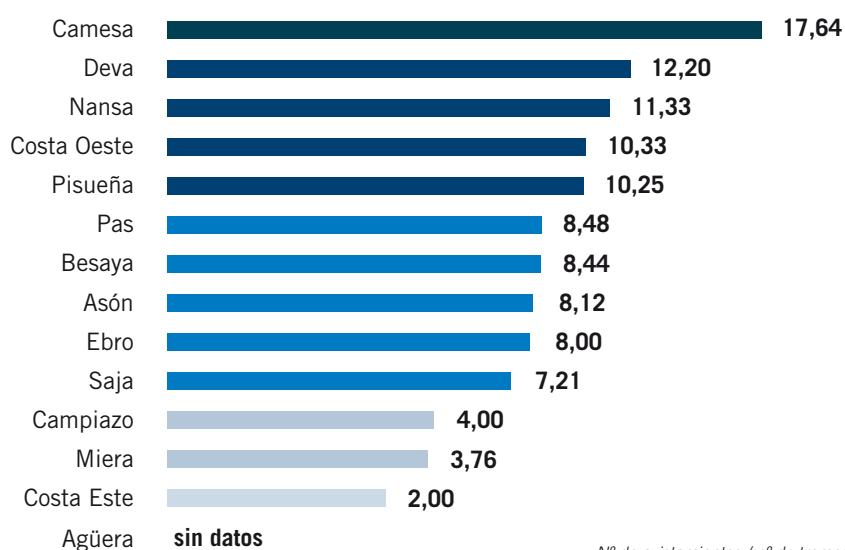
Nº de avistamientos / nº de tramos.

Al tener en cuenta el número de tramos muestreados por cuenca esta relación varía sustancialmente, según la siguiente gráfica. En ella se refleja el cociente entre el número de citas de fauna dividido por el número total de tramos por cuenca, lo que llamamos unidad de muestreo.

Camesa, Deva y Nansa se perfilan como las cuencas con mayor número de citas por tramo, mientras en el extremo opuesto se encuentran la del Campiazo, Costa Oriental y Miera. Esto no significa que en determinados tramos de estas cuencas no existan lugares con buenos datos de fauna vertebrada. Destaca también la cuenca del Besaya, con una proporción de citas aceptable.
