proyectoríos Cantabria

informe anual **2009**

Informe 2009 sobre el estado de salud de los ríos de Cantabria

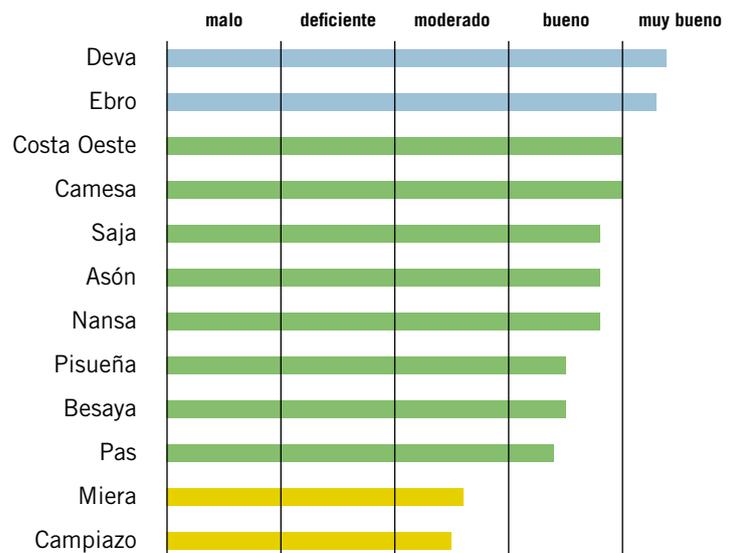
Calidad media por cuencas, primavera.

Si realizamos una media entre la calidad general en cada cuenca (puntuando con cinco puntos la calidad muy buena, con cuatro la buena, con tres la moderada, con

dos la mala y con uno la deficiente) y lo dividimos por el número de tramos se aprecia como la mayor calidad se encuentra en la cuenca del Deva con un notable alto, junto

con la del Ebro, Camesa y la Costa Occidental. En el lado opuesto Campiazo y Miera destacan por una menor calidad de sus aguas.

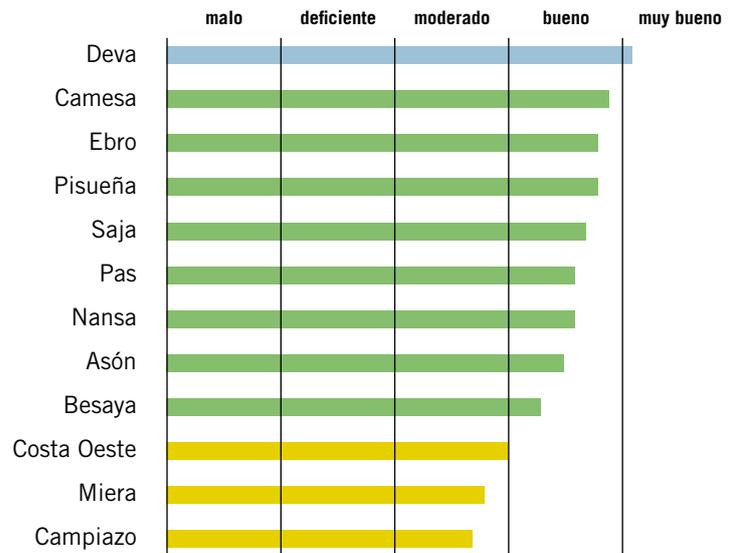
Calidad media por cuencas, otoño.

Por último, quince tramos manifiestan una situación peor. Doce de ellos con un estado **deficiente** (9%), localizados ven las cuencas del Miera, Campiazo

y Pas. Y tres con un estado **malo**, el Miera aguas abajo de Liérganes, asociado a una depuradora con un rendimiento deficiente, el arroyo San Romero en Sierrapando con vertidos industriales, y el arroyo La Viesca en Torrelavega cuyas aguas provienen de las balsas de decantación de la histórica actividad minera.

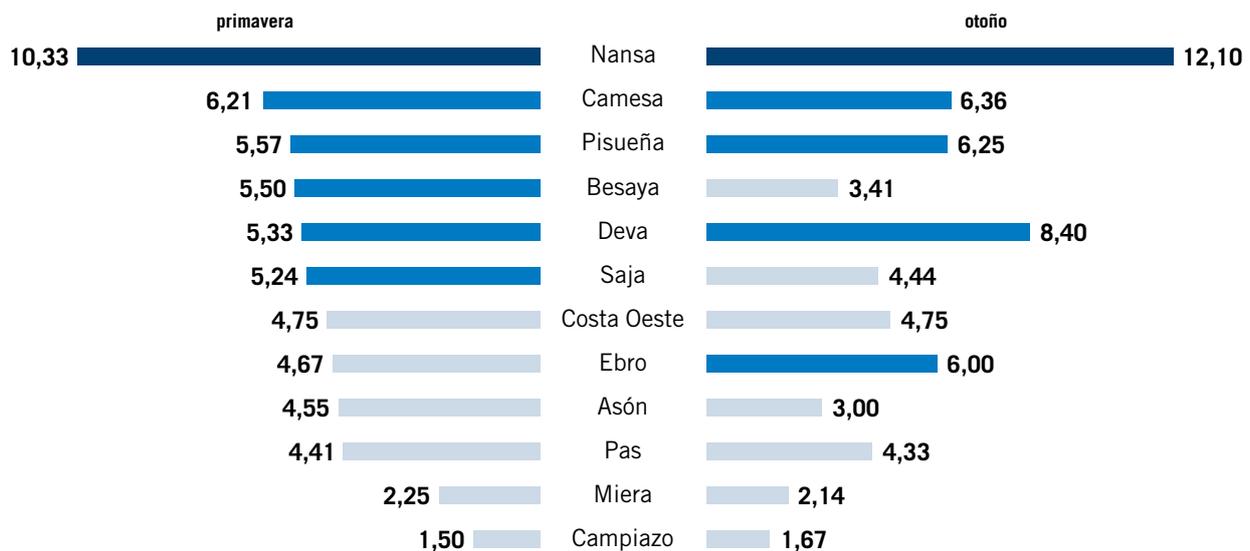
Nº de avistamientos / nº de tramos.

Las cuencas que mayor número de citas acumulan son las del Deva (222) y Nansa (214), y en el extremo opuesto Campiazo (8), si bien sólo se han muestreado 3 tramos, y Costa Oeste (38) Todas las citas de fauna por cuenca vienen contempladas en

la tabla de la página siguiente. Hay que indicar que, al tener en cuenta el número de tramos muestreados por cuenca y campaña, la relación de citas varía sustancialmente. En las siguientes tablas se muestra el cociente entre el número de citas de fauna dividido por el número total de tramos inspeccionados (unidad de muestreo). El resultado obtenido clasifica las cuencas según tengan mayor o menor proporción de citas por tramo.
