informe17_PR_Cantabria

las **actividades**
RESULTADOS 2017

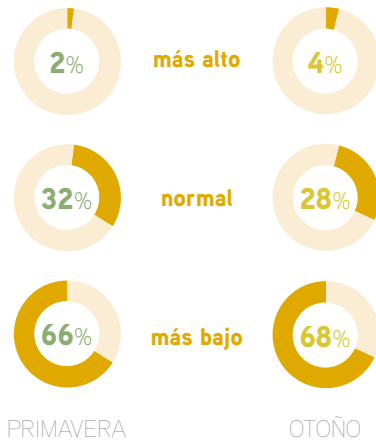
nivel del agua

^
Durante la primavera, en todos los tramos estudiados fluía el agua. De ellos, la mayor parte de los ríos (66%) presentaba un nivel de agua más bajo de lo habitual, mientras que un 32% tenían un nivel considerado normal.

En otoño, un 68% de los ríos presentaba niveles de agua por debajo de lo habitual, mientras que un 28% mantenía su nivel normal para esa época. Únicamente 2 de los tramos estudiados registraron un nivel más alto.
