10 años de Proyecto Ríos en Cantabria
Análisis ambiental 2008-2017

El Proyecto Ríos (PR) es un programa de participación ciudadana para el diagnóstico y la conservación de los ríos. Está fundamentado sobre tres pilares básicos de acción: i) **la educación ambiental**; ii) **la ciencia ciudadana** y; iii) **el voluntariado ambiental**.

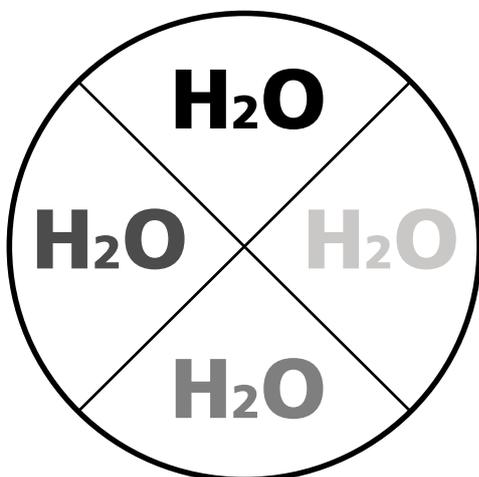
- . **Caracterización física del agua:** se realiza en 50 metros del tramo escogido en el que se determinan la temperatura y la transparencia del agua.
- . **Temperatura:** Para medir la temperatura del agua la persona voluntaria dispone de un termómetro.
- . **Transparencia:** Para medir la transparencia del agua se utiliza una botella cortada con forma de cilindro regular. Con ella, se recoge agua del río de una zona en la que haya una corriente lo más fluida posible. Debajo de la botella, se coloca un disco de Secchi (o de transparencia) y se deja reposar el agua unos 15 minutos. Finalmente, se mira el disco a través del agua y se anota el número del sector del disco en el cual podemos leer la fórmula del agua "H₂O".

disco de Secchi

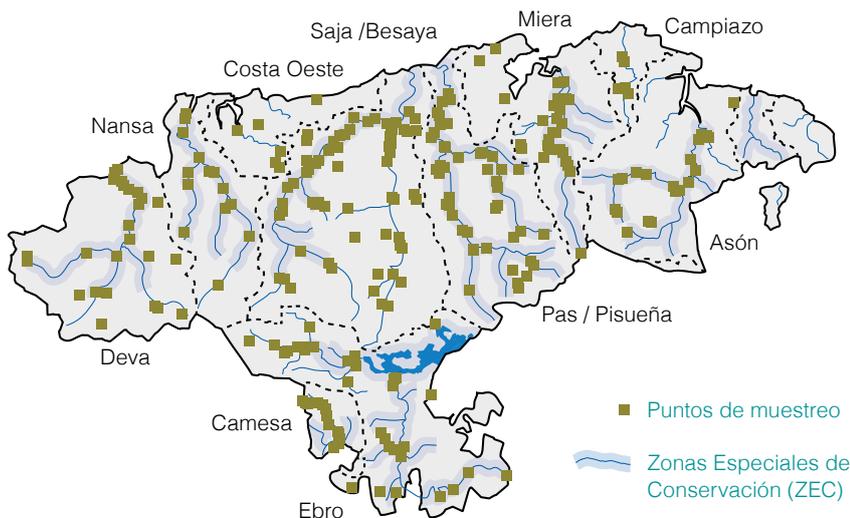
figura 1. Mapa con los puntos de muestreo de todo el periodo en toda la región.

En el periodo comprendido entre la primavera de 2008 y el otoño de 2017 se han inspeccionado 282 tramos de río diferentes en Cantabria (figura 1). El número total de inspecciones asciende a 1482. De todas ellas, 742 inspecciones se realizaron en primavera y 740 en otoño. En la tabla 6, se detalla el número de tramos inspeccionados en cada cuenca y el número total de campañas realizadas en primavera y en otoño.

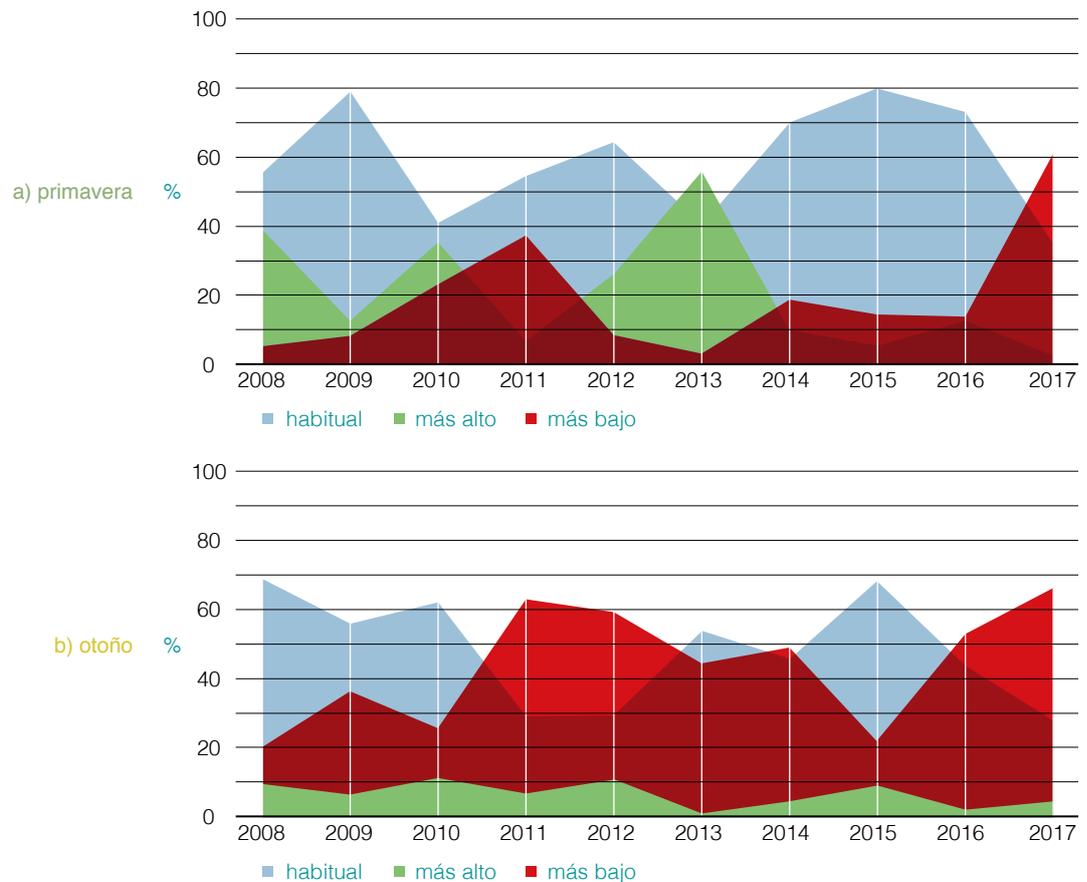
figura 2. Representación gráfica del nivel de agua de los ríos inspeccionados en Cantabria en primavera (a) y otoño (b) durante el periodo 2008-2017.

. **Presencia de agua y nivel del río:** En un 1.4% de los tramos muestreados no fluía el agua. Respecto al nivel del río en primavera, los ríos inspeccionados se encuentran en los niveles habituales para la mayoría de los años (figura 2.a). Sin embargo, en los años 2013 y 2017, los niveles observados son más altos de lo habitual para el 56.2% de los tramos y más bajos de lo habitual para el 62.5% de los tramos inspeccionados en Cantabria, respectivamente.

. En cuanto al nivel del río en otoño, se observan niveles de agua más bajos de lo habitual en los años 2011 (en el 63.1% de los tramos), 2012 (para el 59.4% de los tramos), 2014 (en el 49.2% de los tramos), 2016 (para el 53.5% de los tramos) y 2017 (en el 66.7% de los tramos) (figura 2.b).

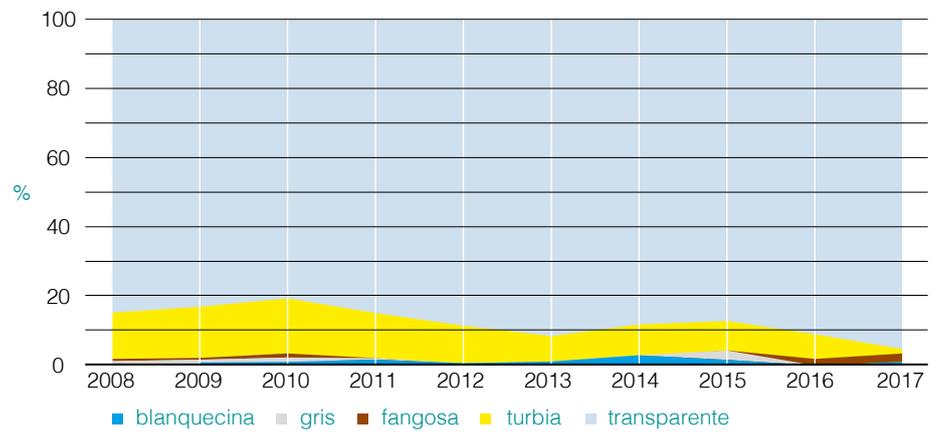
figura 3. Representación gráfica del color del agua de los ríos inspeccionados en Cantabria en el periodo 2008-2017.

En cuanto a la evolución temporal se observa una disminución en el número de puntos con una coloración diferente al transparente, si bien, es de destacar que el número de puntos muestreados también disminuyó a lo largo de los años (figura 3).

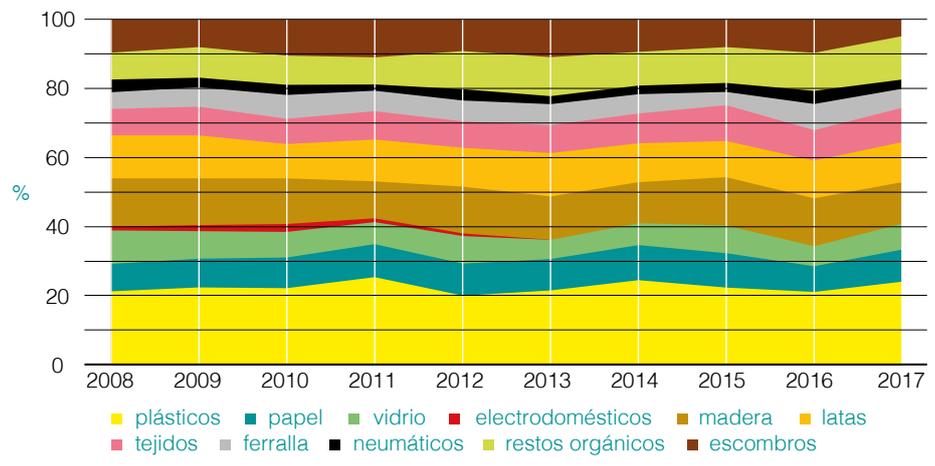
figura 4. Representación gráfica de los residuos encontrados en los ríos inspeccionados en Cantabria en el periodo 2008-2017.

. **Residuos:** En el periodo analizado, se registraron un total de 4.076 citas de residuos en los tramos de ríos inspeccionados a escala regional. De todas ellas, 918 citas se corresponden a plásticos, lo que representa en torno al 23% de los residuos registrados. El 13.2% fueron restos de maderas y un 11.6% de todos los residuos registrados fueron latas. Por otro lado, se observó un patrón muy similar en la presencia de basura en los distintos años analizados (figura 4).

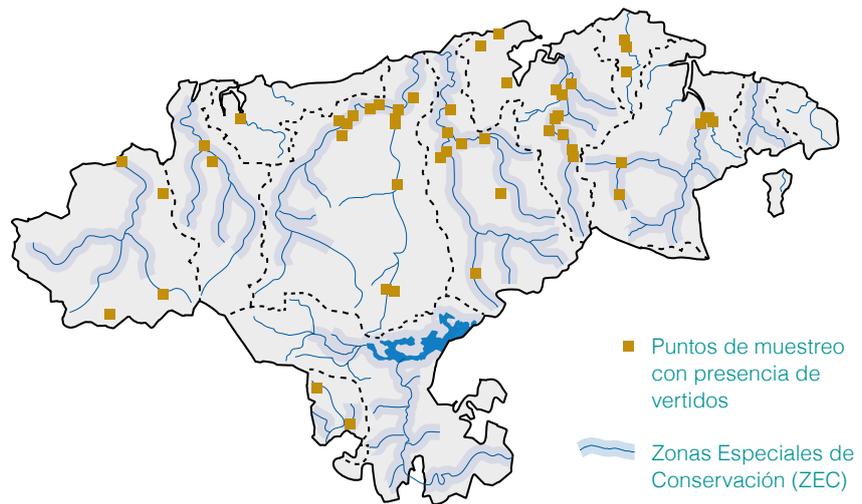
figura 5. Puntos en los que se observaron vertidos durante el periodo 2009-2017.

En el año 2008 no se recogieron datos de vertidos. Se ha identificado un total de 92 puntos de vertido durante el periodo comprendido entre el año 2009 y el año 2017 (figura 5). Es importante destacar, que se asume que los tramos inspeccionados presentan siempre el mismo vertido, al ser estructuras fijas difíciles de modificar de localización. Además, cabe resaltar que, en muchos casos, resulta complicado averiguar el origen de los vertidos, y las personas voluntarias solo anotan la presencia de los tubos. Si bien, los orígenes que más destacan son aquellos que son domésticos o pluviales.

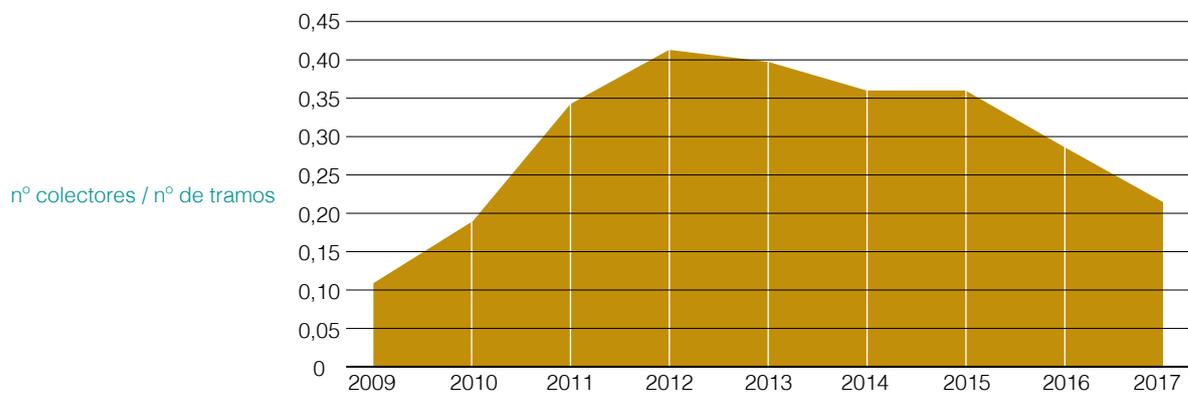
figura 6. Representación gráfica de la relación entre el número de vertidos y el número de tramos muestreados durante el periodo 2009-2017.

Respecto a la relación entre el número de vertidos identificados por número de tramos inspeccionados, se observa que entre los años 2011 y 2015, existió una mayor presión, ya que fueron los años en que más vertidos se registraron a pesar de que el esfuerzo de inspección (número de tramos inspeccionados) fue menor (figura 6).

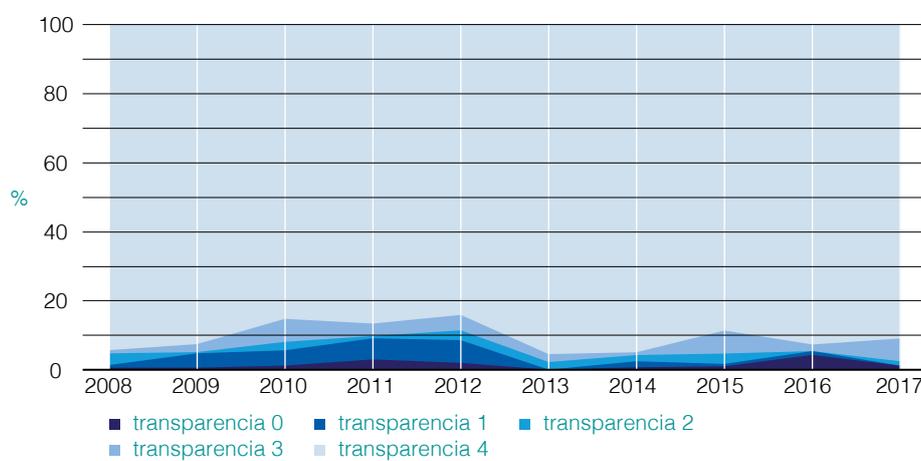
figura 7. Representación gráfica de la transparencia del agua en los ríos muestreados en Cantabria durante el periodo 2008-2017.

. Los resultados de transparencia registrados son similares entre los diferentes años muestreados durante los 10 años de Proyecto Ríos. Alrededor del 90% de los tramos muestreados presentó la máxima transparencia (nivel 4). Destaca el hecho que, en los años 2010, 2011 y 2012, el nivel 4 se vio reducido en torno al 85% de los tramos inspeccionados registrándose, los datos de mayor transparencia durante los años 2013 (95.5% de los tramos) y 2014 (94.9% de los tramos) (figura 7).

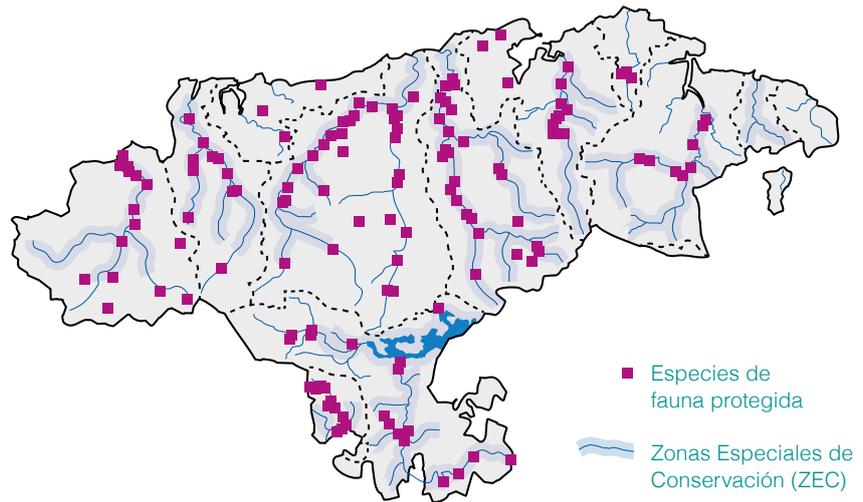
figura 8. Puntos de muestreo en los que se avistaron especies de fauna protegida o amenazada durante el periodo 2008-2017 en el marco del Proyecto Ríos Cantabria.

Entre ellas destacan, la nutria (*Lutra lutra*) y dos aves amenazadas: el martín pescador (*Alcedo atthis*) y la garceta común (*Egretta garzetta*). En 91 puntos se anotó la presencia de más de una especie protegida en el mismo tramo. De todos ellos, en 42 tramos se localizaron dos especies, en 27 puntos tres especies y en 17 tramos se registraron 4 especies protegidas. Finalmente, en 4 puntos llegaron a registrarse 5 especies protegidas diferentes en tramos ubicados en la cuenca del Deva y del Ebro. En un último punto ubicado en el río Pas se registraron hasta 6 especies protegidas diferentes (figura 8).

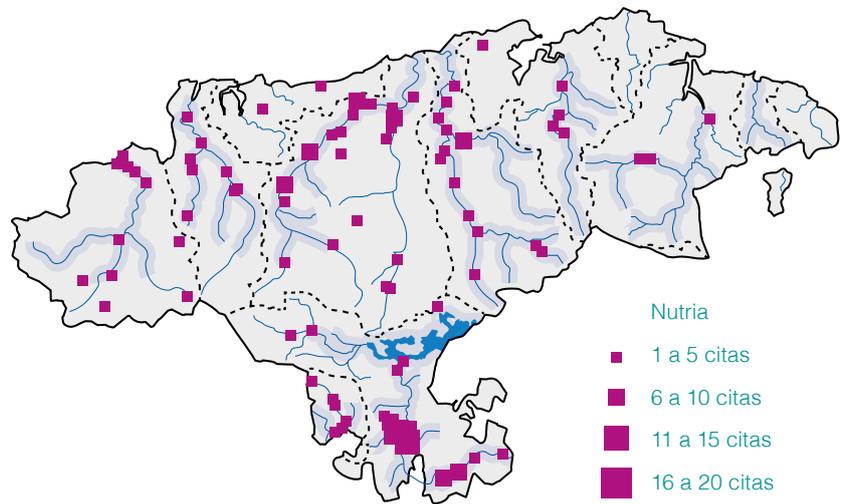
figura 9. Puntos de muestreo en los que se avistó nutria (*Lutra lutra*) durante el periodo 2008-2017 en el marco del Proyecto Ríos Cantabria.

- . Se han registrado 258 citas de **nutria** (*Lutra lutra*) en 90 tramos localizados en 11 cuencas hidrográficas, durante el periodo 2008-2017. El máximo número de observaciones fue de 12, en dos puntos emplazados en el río Polla (Ebro). Dichos puntos fueron inspeccionados durante un periodo de 6 años (2012-2017) (figura 9).

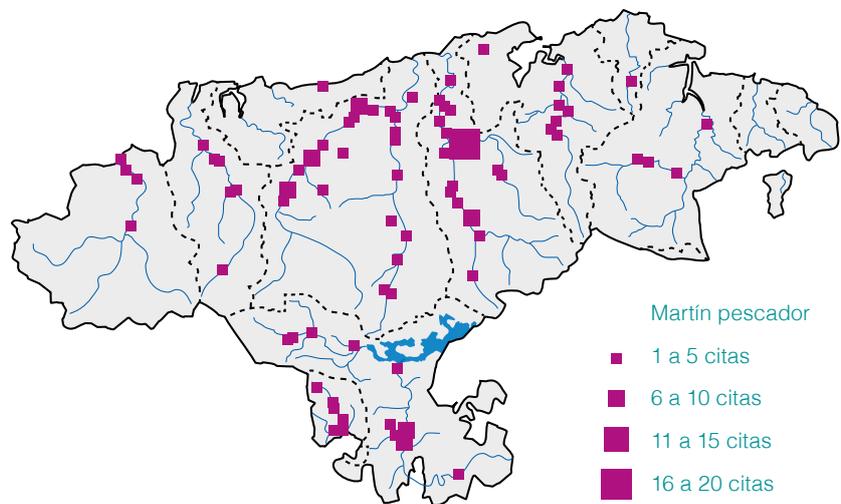
figura 10. Puntos de muestreo en los que se avistó martín pescador (*Alcedo atthis*) durante el periodo 2008-2017 en el marco del Proyecto Ríos Cantabria.

- . Se han registrado 229 citas de **martín pescador** (*Alcedo atthis*), en 86 tramos repartidos en 12 cuencas, durante el periodo 2008-2017. El máximo número de observaciones fue de 17, las cuales se registraron en el río Pisueña, punto que se ha muestreado durante 10 años (figura 10).

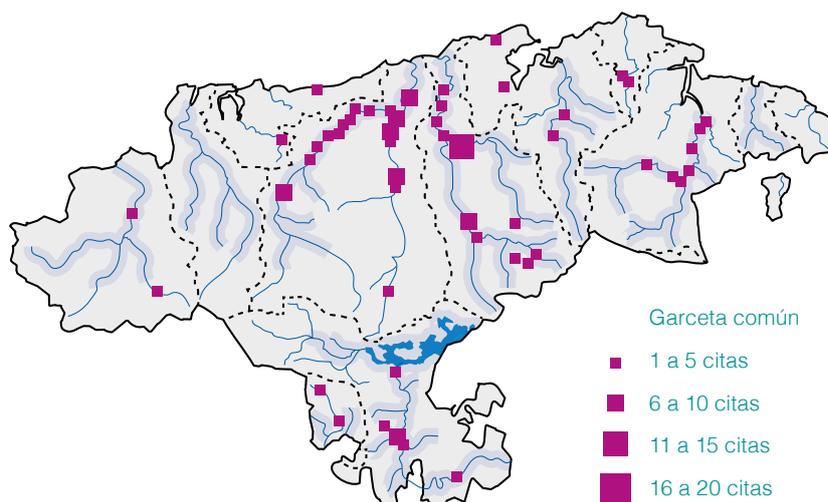
figura 11. Puntos de muestreo en los que se avistó garceta común (*Egretta garzetta*) durante el periodo 2008-2017 en el marco del Proyecto Ríos Cantabria.

- . Se han registrado 163 citas repartidas por 58 tramos dentro de 11 cuencas fluviales cántabras de **garceta común** (*Egretta garzetta*) durante el periodo 2008-2017. El máximo número de observaciones fue de 11, localizadas en el río Pisueña, en un punto que se muestreó durante 10 años (figura 11).

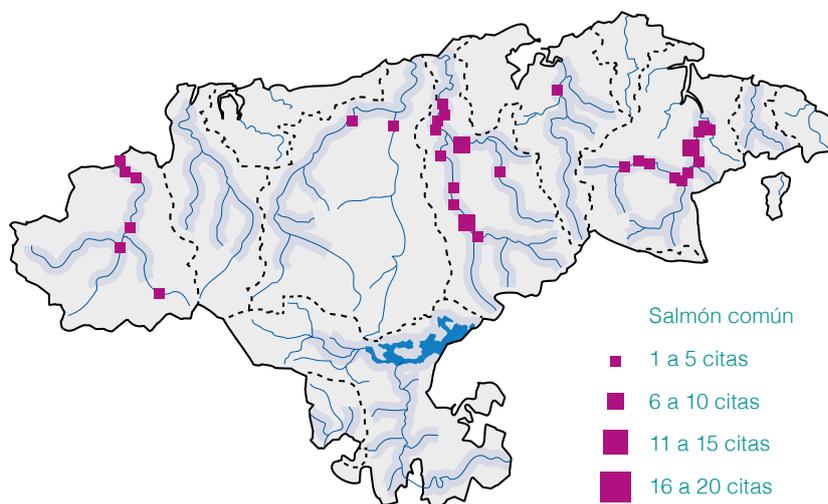
figura 12. Puntos de muestreo en los que se avistó salmón común (*Salmo salar*) durante el periodo 2008-2017 en el marco del Proyecto Ríos Cantabria.

Se han registrado 81 citas de **salmón común** (*Salmo salar*) en 35 tramos localizados en 7 cuencas hidrográficas, durante el periodo 2008-2017. El máximo número de observaciones fue de 10, en un punto emplazado en el río Pisueña, y que se muestreó durante 10 años (figura 12).

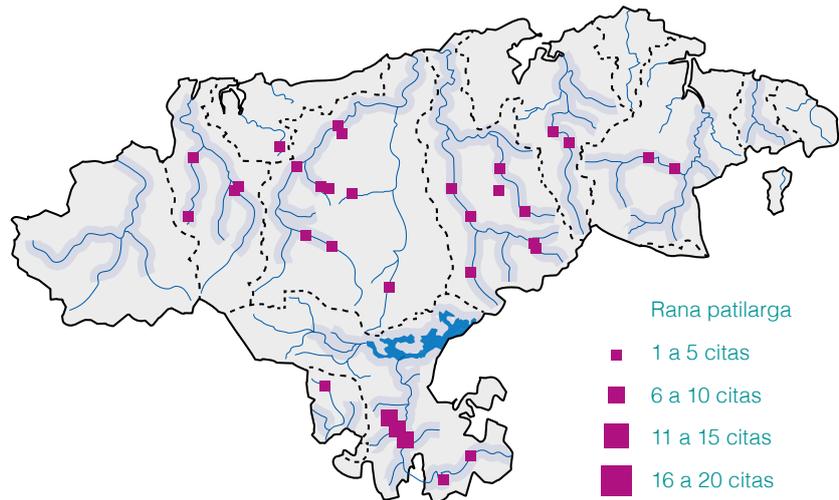
figura 13. Puntos de muestreo en los que se avistó rana patilarga (*Rana iberica*) durante el periodo 2008-2017 en el marco del Proyecto Ríos Cantabria.

Se han registrado 72 citas de **rana patilarga** (*Rana iberica*) en 33 tramos localizados en 10 cuencas hidrográficas, durante el periodo 2008-2017. El máximo número de observaciones fue de 7, en dos puntos emplazados en el río Polla (Ebro). Dichos puntos fueron inspeccionados durante un periodo de 6 años (2012-2017) (figura 13).

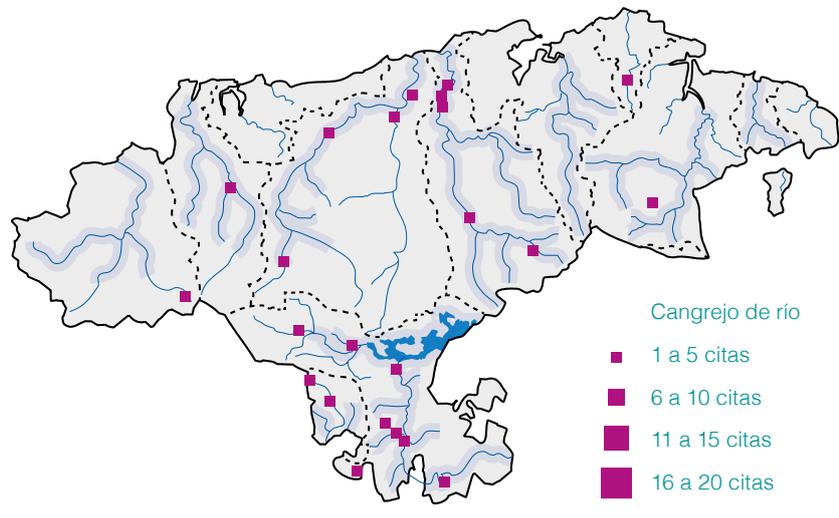
figura 14. Puntos de muestreo en los que se avistó cangrejo de río (*Austropotamobius pallipes*) durante el periodo 2008-2017 en el marco del Proyecto Ríos Cantabria.

Se han registrado 33 citas, repartidas por 24 tramos de 9 cuencas hidrográficas, de **cangrejo de río o autóctono** (*Austropotamobius pallipes*) durante el periodo 2008-2017. El máximo número de observaciones fue de 3, en el arroyo Vendul (Nansa) y en el propio río Nansa, en puntos que se muestrearon durante 3 años (2008-2010, en ambos casos) (figura 14).

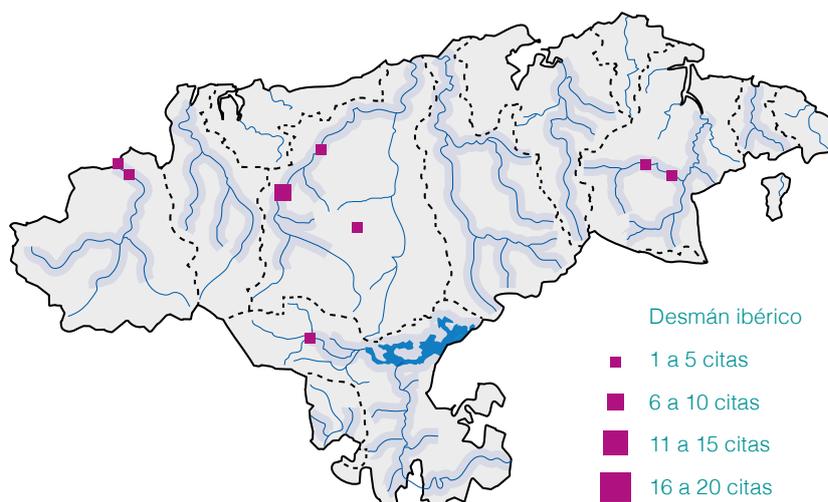
figura 15. Puntos de muestreo en los que se avistó desmán ibérico (*Galemys pyrenaicus*) durante el periodo 2008-2017 en el marco del Proyecto Ríos Cantabria.

Se han recogido 18 citas, repartidas por 8 tramos en 5 cuencas hidrográficas, de **desmán ibérico** (*Galemys pyrenaicus*) durante el periodo 2008-2017. El máximo número de observaciones fue de 8, localizadas en el río Saja en un punto que se muestreó durante 5 años (2011-2015) (figura 15). Un total de 6 tramos en los que se registraron 16 citas de desmán ibérico están ubicados en Zonas de Especial Conservación (ZEC) (tabla 18).

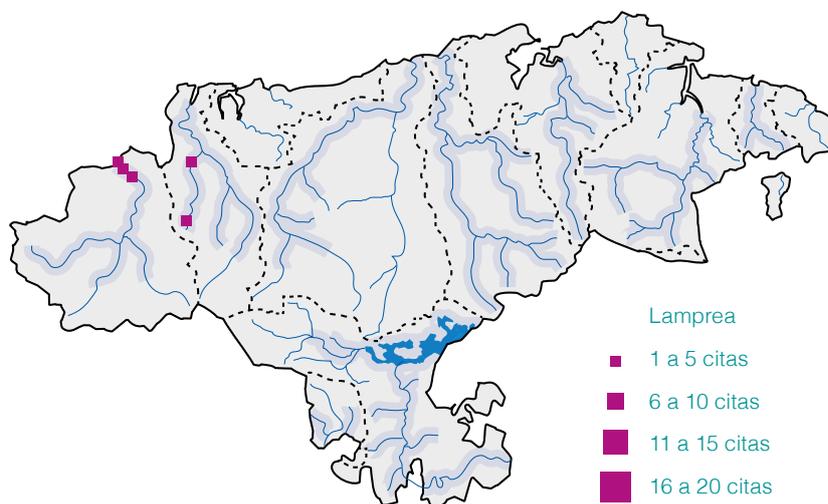
figura 16. Puntos de muestreo en los que se avistó lamprea (*Petromyzon marinus*) durante el periodo 2008-2017 en el marco del Proyecto Ríos Cantabria.

6 tramos donde se avistaron 7 citas lamprea se encuentran dentro de Zonas de Especial Conservación (ZEC) (tabla 19).

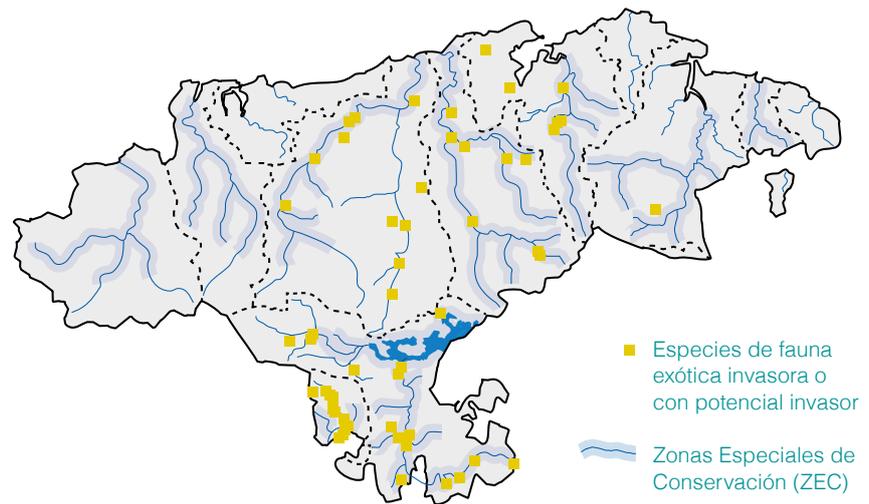
figura 17. Puntos de muestreo en los que se avistaron especies de fauna exótica invasora o con potencial invasor durante el periodo 2008-2017 en el marco del Proyecto Ríos Cantabria.

Estos son dos tramos muestreados en el río Polla (Ebro). Un total de 181 citas se localizan dentro de Zonas de Especial Conservación (ZEC) (figura 17).

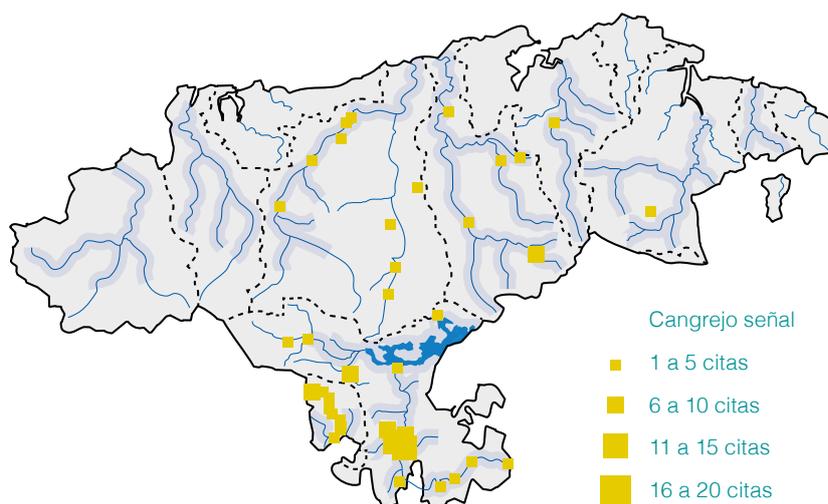
figura 18. Puntos de muestreo en los que se avistó cangrejo señal (*Pacifastacus leniusculus*) durante el periodo 2008-2017 en el marco del Proyecto Ríos Cantabria.

Se han recogido 164 citas de **cangrejo señal** (*Pacifastacus leniusculus*) repartidas por 50 tramos en 8 cuencas del territorio cántabro, durante el periodo 2008-2017. El máximo número de observaciones de cangrejo señal fue de 12, localizadas en dos puntos en el río Polla (Ebro) y ambos se muestrearon durante 6 años (2012-2017) (figura 18). Un total de 35 tramos, donde se han anotado 119 citas de cangrejo señal, se localizan dentro de alguno de los 9 ZEC fluviales en Cantabria (tabla 20).

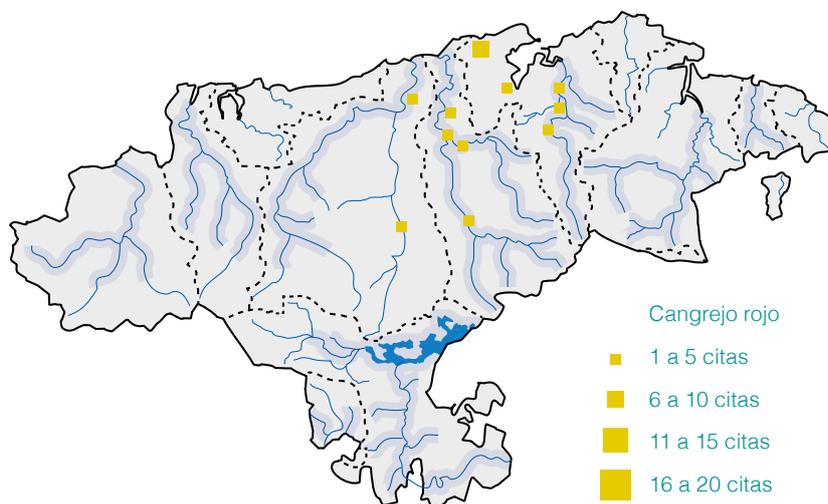
figura 19. Puntos de muestreo en los que se avistó cangrejo rojo americano (*Procambarus clarkii*) durante el periodo 2008-2017 en el marco del Proyecto Ríos Cantabria.

. Se han recogido 31 citas de **cangrejo rojo americano** (*Procambarus clarkii*) repartidas por 11 tramos emplazados dentro de 4 cuencas fluviales durante el periodo 2008-2017. El máximo número de observaciones de cangrejo americano fue de 8, localizadas en el arroyo de Otero (Miera), punto que se muestreó durante 7 años (2008-2014) (figura 19). 6 tramos donde se anotaron un total de 14 citas de cangrejo rojo americano se localizan dentro de Zonas de Especial Conservación (ZEC) (tabla 21).

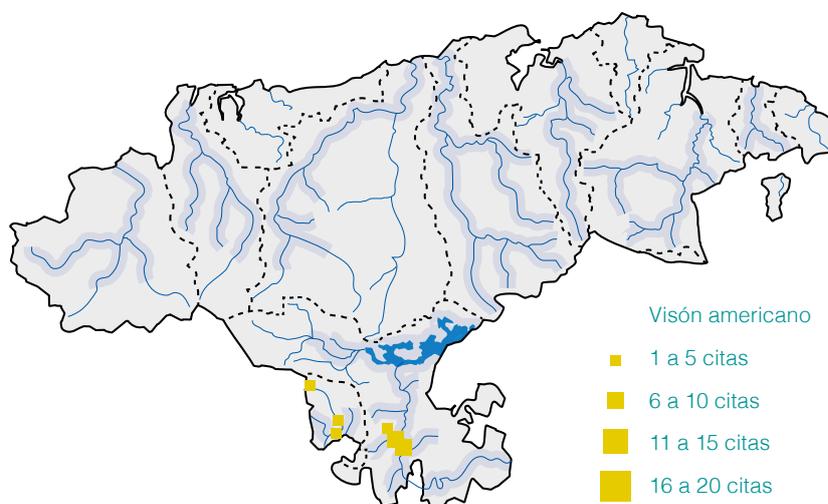
figura 20. Puntos de muestreo en los que se avistó cangrejo visón americano (*Neovison vison*) durante el periodo 2008-2017 en el marco del Proyecto Ríos Cantabria.

. Se han recogido 23 citas de **visón americano** (*Neovison vison*) repartidas por 6 tramos ubicados en las cuencas más meridionales de Cantabria: la del Ebro y la del Camesa. El máximo número de observaciones fue de 7, localizadas en dos puntos en el río Polla (Ebro) muestreados ambos durante 6 años (2012-2017) (figura 20). 5 de los 6 puntos muestreados donde se avistaron un total de 18 citas de visón americano se localizan dentro de alguno de los 9 ZEC fluviales en Cantabria (tabla 22).

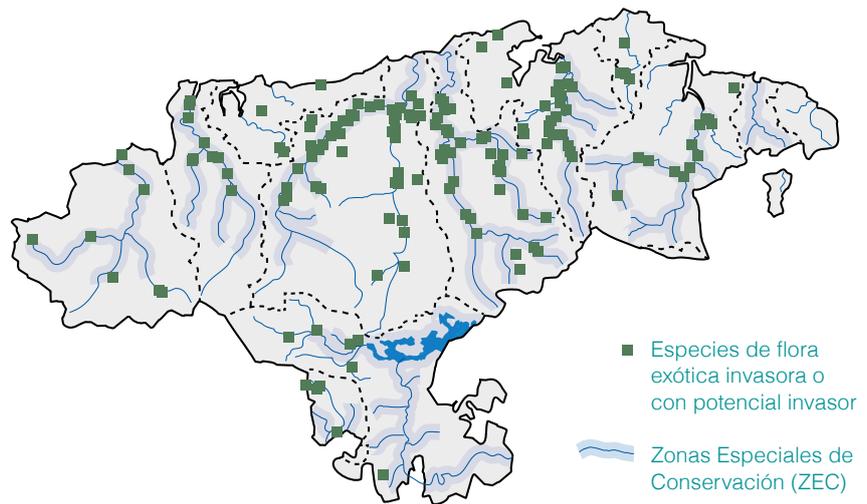
figura 21. Puntos de muestreo en los que se observaron especies de flora exótica invasora o con potencial invasor durante el periodo 2008-2017 en el marco del Proyecto Ríos Cantabria.

. **Especies de flora exótica invasora o con potencial invasor:** Durante el periodo 2008-2017, se registraron un total de 1.297 citas de especies de flora exóticas invasoras o con potencial invasor, repartidas en 166 tramos de río. Las especies más citadas fueron la falsa acacia (*Robinia pseudoacacia*), el eucalipto (*Eucalyptus globulus*) y el plumero (*Cortaderia seollana*). En 12 cuencas hidrográficas se encontraron especies invasoras, y en 12 puntos muestreados se encontraron las 5 especies de flora autóctona que se identifican dentro del Proyecto Ríos, estando repartidos por 6 cuencas fluviales distintas. 642 citas están localizadas dentro de Zonas de Especial Conservación (ZEC) (figura 21).

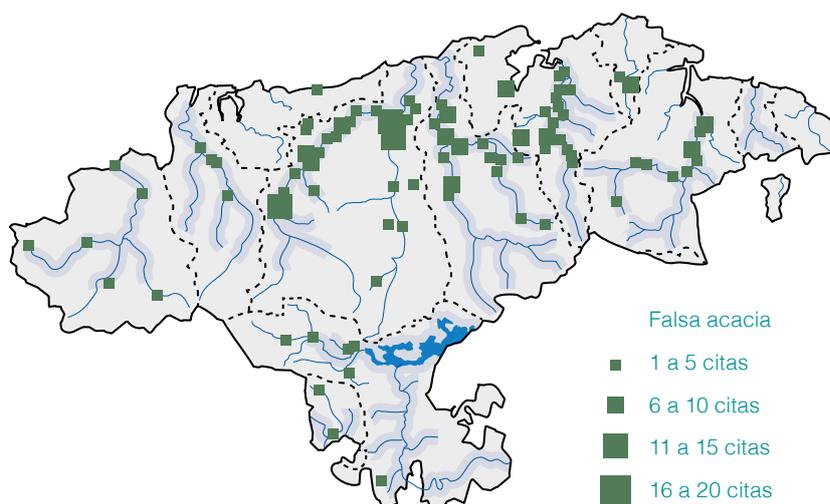
figura 22. Puntos de muestreo en los que se observó falsa acacia (*Robinia pseudoacacia*) durante el periodo 2008-2017 en el marco del Proyecto Ríos Cantabria.

. La **falsa acacia** (*Robinia pseudoacacia*) ha sido identificada en 110 tramos de 12 cuencas durante el periodo 2008-2017, anotándose 349 citas. El máximo número de observaciones fue de 13, localizadas en el río Besaya y fue muestreado durante 7 años (2011-2017) (figura 22). 64 tramos, donde se anotaron un total de 188 citas de falsa acacia, se localizan dentro de alguno de los 9 ZEC fluviales en Cantabria (tabla 23).

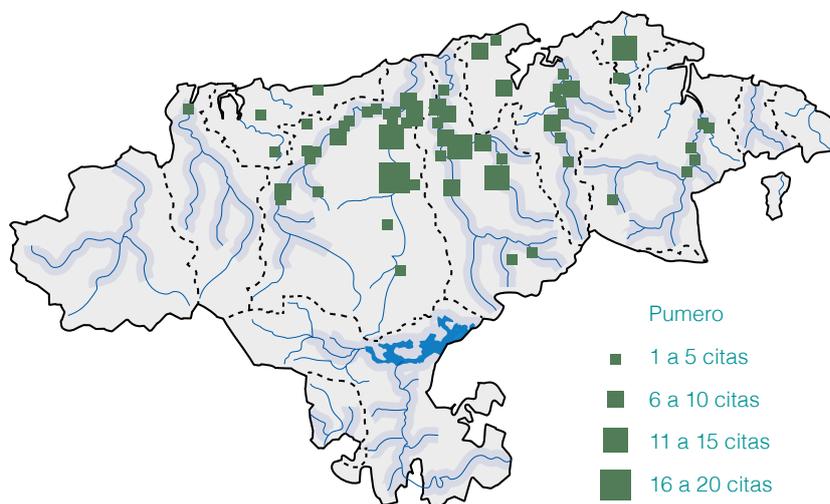
figura 23. Puntos de muestreo en los que se observó plumero (*Cortaderia seollana*) durante el periodo 2008-2017 en el marco del Proyecto Ríos Cantabria.

. El **plumero** (*Cortaderia seollana*) ha sido identificado en 83 tramos de 9 cuencas durante el periodo 2008-2017, registrándose 313 citas. El máximo número de observaciones de plumero fue de 17, localizadas en el río Besaya, punto que se ha muestreado durante 10 años (figura 23).

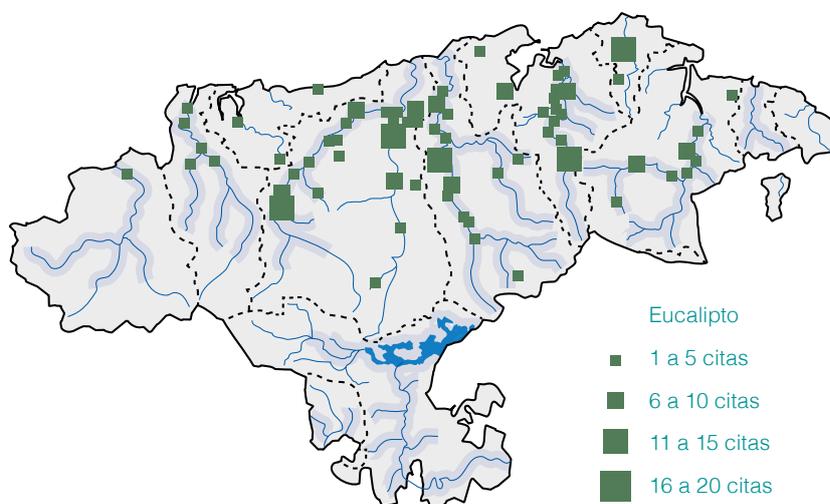
figura 24. Puntos de muestreo en los que se observó eucalipto (*Eucalyptus globulus*) durante el periodo 2008-2017 en el marco del Proyecto Ríos Cantabria.

. En el marco del Proyecto Ríos, el **eucalipto** (*Eucalyptus globulus*) se ha localizado en 91 tramos de 10 cuencas fluviales cántabras, identificándose un total de 310 citas. El máximo número de observaciones fue de 13, localizadas en el río Besaya, muestreado durante 7 años (2011-2017) (figura 24).

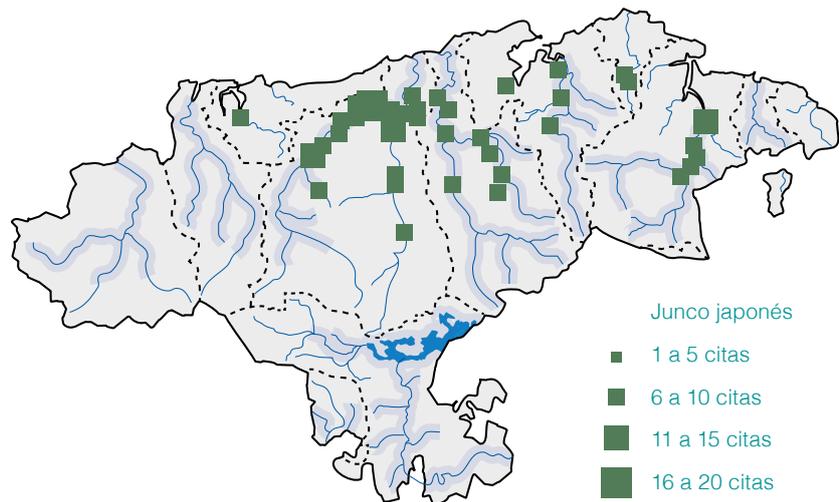
figura 25. Puntos de muestreo en los que se observó junco japonés (*Fallopia japonica*) durante el periodo 2008-2017 en el marco del Proyecto Ríos Cantabria.

. Durante el periodo 2008-2017, el **junco japonés** (*Fallopia japonica*) se ha identificado en 53 tramos de 8 cuencas de Cantabria, donde se han identificado un total de 189 citas. El máximo número de observaciones de junco fue de 18, localizadas en el río Saja, punto que se ha muestreado durante 10 años (figura 25).

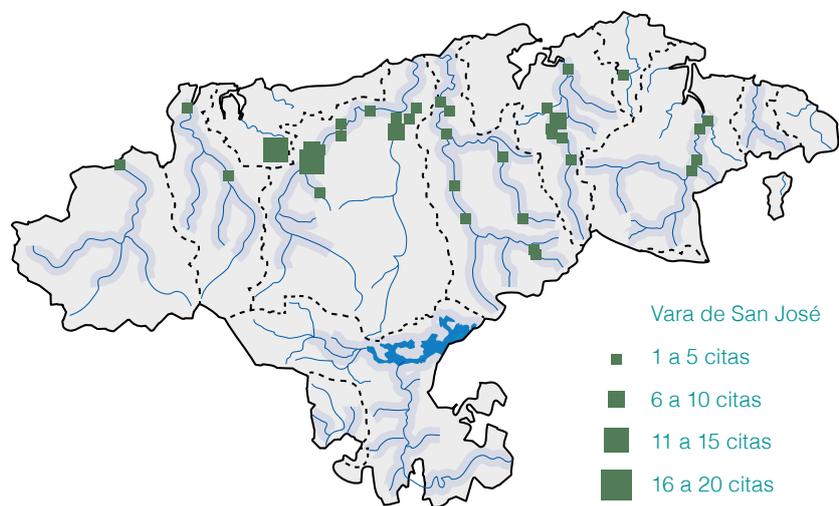
figura 26. Puntos de muestreo en los que se observó Vara de San José (*Crocsmia x crocosmiiflora*) durante el periodo 2008-2017 en el marco del Proyecto Ríos Cantabria.

. La **Vara de San José** (*Crocossia x crocosmiiflora*) se ha identificado en 42 tramos de 10 cuencas cántabras, donde se han recogido 136 citas. El máximo número de observaciones fue de 13, localizadas en dos puntos localizados en el río Escudo (Costa Oeste) y en el río Saja. Ambos puntos han sido muestreados durante 9 (2008-2010, 2012-2017) y 7 (2011-2017) años, respectivamente (figura 26).

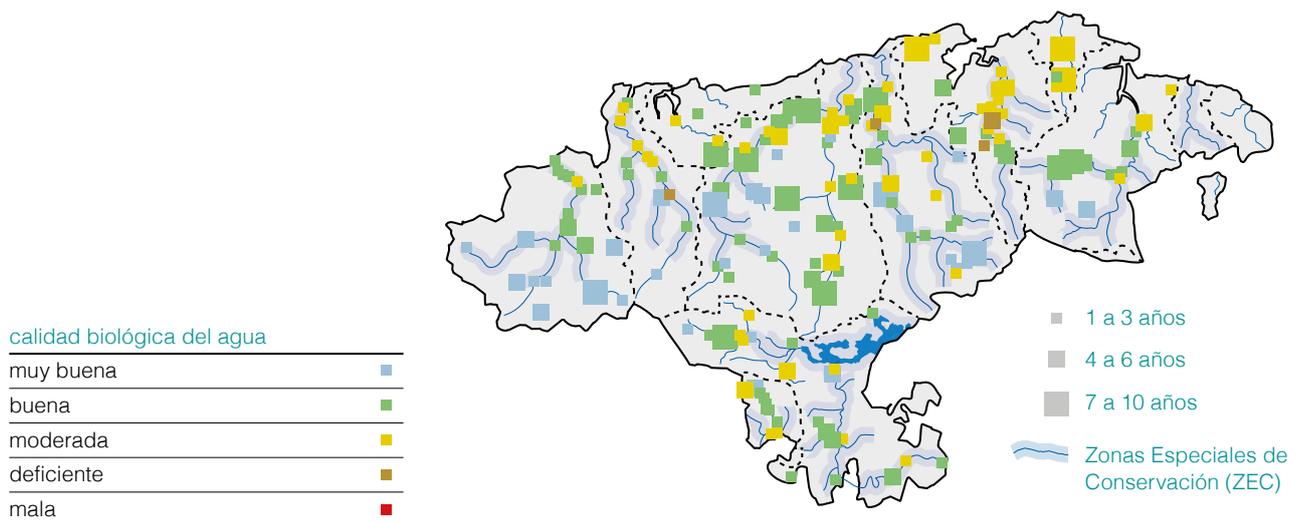
figura 27. Calidad biológica del agua en los puntos de muestreo diagnosticados durante el periodo 2008-2017 en el marco del Proyecto Ríos Cantabria.

La figura 27 muestra el resultado del diagnóstico obtenido para la calidad biológica del agua en la totalidad de los puntos evaluados por el Proyecto Ríos Cantabria en el periodo 2008-2017.

66 de los 282 tramos inspeccionados en Cantabria muestran un valor promedio que determina una calidad biológica del agua **muy buena** para el periodo 2008-2017. Estos puntos se localizan principalmente en los tramos medios y altos de los principales ríos de la región. 32 tramos con una calidad biológica del agua muy buena están localizados en alguno de los 9 ZEC fluviales de Cantabria (figura 27, tabla 28).

127 de los 282 tramos inspeccionados muestran un valor promedio que determina una calidad biológica del agua **buena** para el periodo 2008-2017. Estos tramos se localizan principalmente en las zonas medias y bajas de los principales ríos de la región. 69 tramos con una calidad biológica del agua buena están localizados en alguno de los 9 ZEC fluviales de Cantabria (figura 27, tabla 28).

80 de los 282 tramos inspeccionados en Cantabria muestran un valor promedio que determina una calidad biológica del agua **moderada** para el periodo 2008-2017. Estos tramos se localizan principalmente en los tramos bajos de los principales ríos de la región. 35 tramos con una calidad biológica del agua moderada están localizados en alguno de los 9 ZEC fluviales de Cantabria (figura 27, tabla 28).

6 de los 282 tramos inspeccionados en Cantabria muestran un valor promedio que determina una calidad biológica del agua **deficiente** para el periodo 2008-2017. 3 tramos con una calidad biológica del agua deficiente están localizados en alguno de los 9 ZEC fluviales de Cantabria (figura 27, tabla 28).

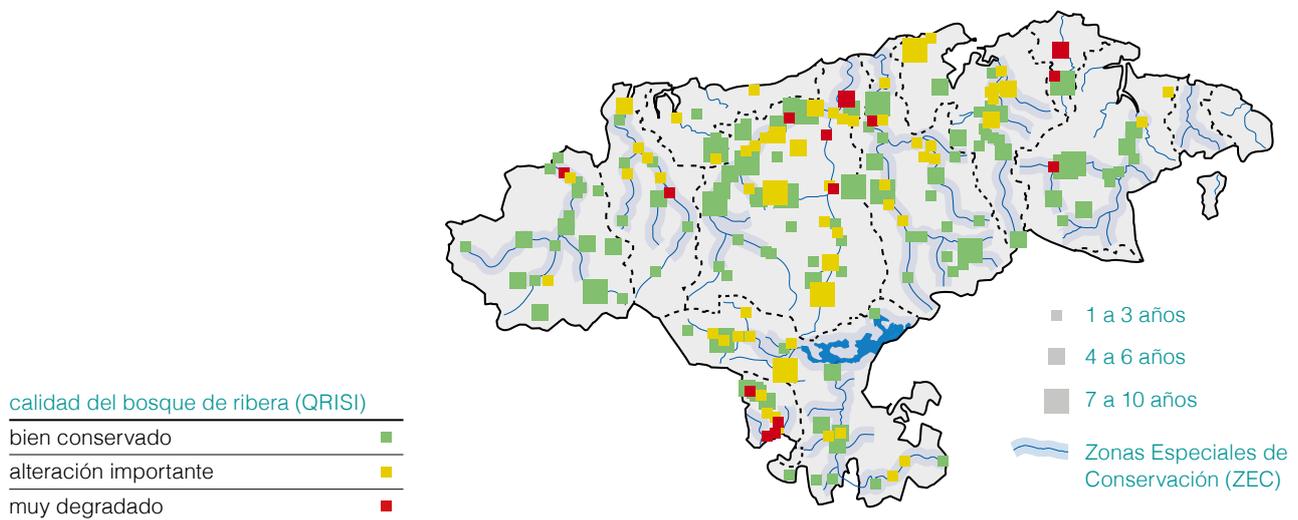
figura 28. Calidad biológica del bosque de ribera en los puntos de muestreo diagnosticados durante el periodo 2008-2017 en el marco del Proyecto Ríos Cantabria.

La figura 28 muestra el resultado del diagnóstico obtenido para la calidad del bosque de ribera en la totalidad de los puntos evaluados por el Proyecto Ríos Cantabria en el periodo 2008-2017.

175 de los 282 tramos inspeccionados en Cantabria muestran un valor promedio del índice QRISI que determina un bosque de ribera **bien conservado** para el periodo 2008-2017.

43 tramos con alteraciones importantes en su bosque de ribera están localizados en alguno de los 9 ZEC fluviales (figura 28, tabla 28).

14 de los 282 tramos inspeccionados muestran un valor promedio del índice QRISI que determina un bosque de ribera **muy degradado** y de difícil recuperación para el periodo 2008-2017 (figura 28, tabla 28).

Cabe destacar que 6 de los 14 los tramos que presentan un bosque de ribera muy degradado y de difícil recuperación se localizan en alguno de los 9 ZEC fluviales de Cantabria (figura 28, tabla 28).

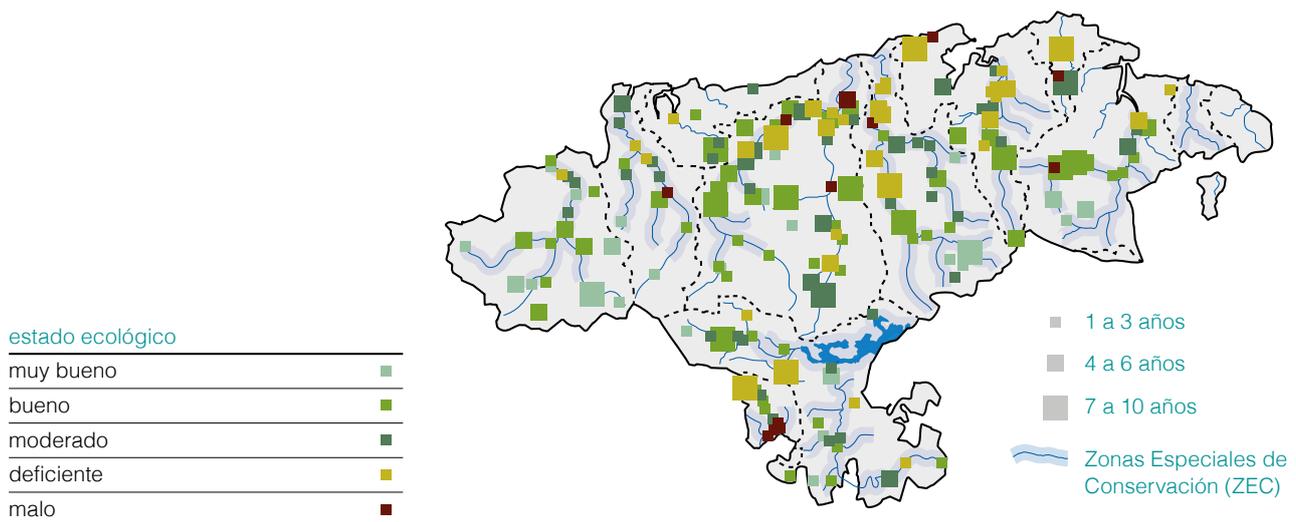
figura 29. Estado ecológico en los puntos de muestreo diagnosticados durante el periodo 2008-2017 en el marco del Proyecto Ríos Cantabria.

56 de los 282 tramos inspeccionados en Cantabria muestran un valor promedio que determina un estado ecológico **deficiente** para el periodo 2008-2017. 21 tramos con un estado ecológico deficiente se localizan en alguno de los 9 ZEC fluviales de Cantabria (figura 29, tabla 28).

12 de los 282 tramos inspeccionados en Cantabria muestran un valor promedio que determina un estado ecológico **malo** para el periodo 2008-2017. Cabe destacar que 6 de los 12 los tramos que presentan un estado ecológico malo se localizan en alguno de los 9 ZEC fluviales de Cantabria (figura 29, tabla 28).

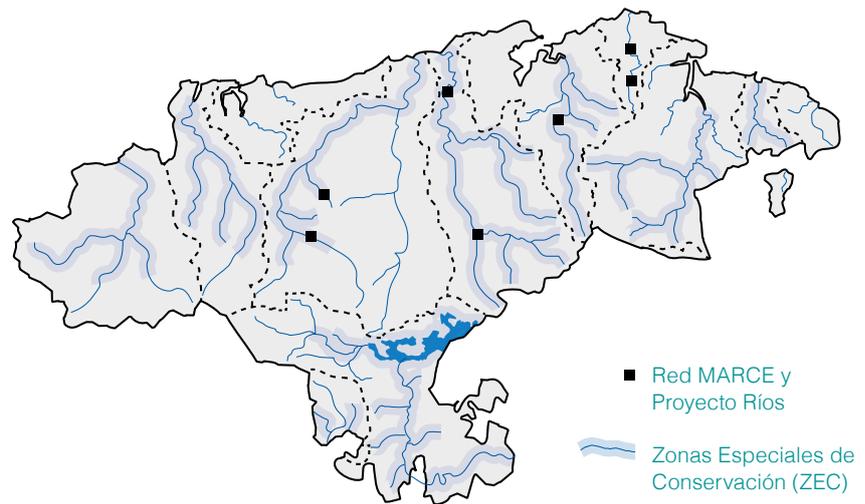
figura 30. Puntos de muestreo de la Red MARCE localizados a una distancia menor o igual a un radio de 100 metros respecto a los puntos de muestreo de la Red Proyecto Ríos.

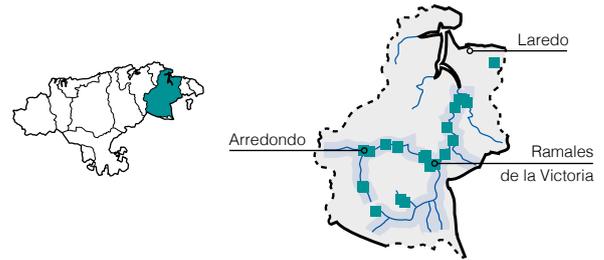
figura 31. Puntos de muestreo de la cuenca del Asón.

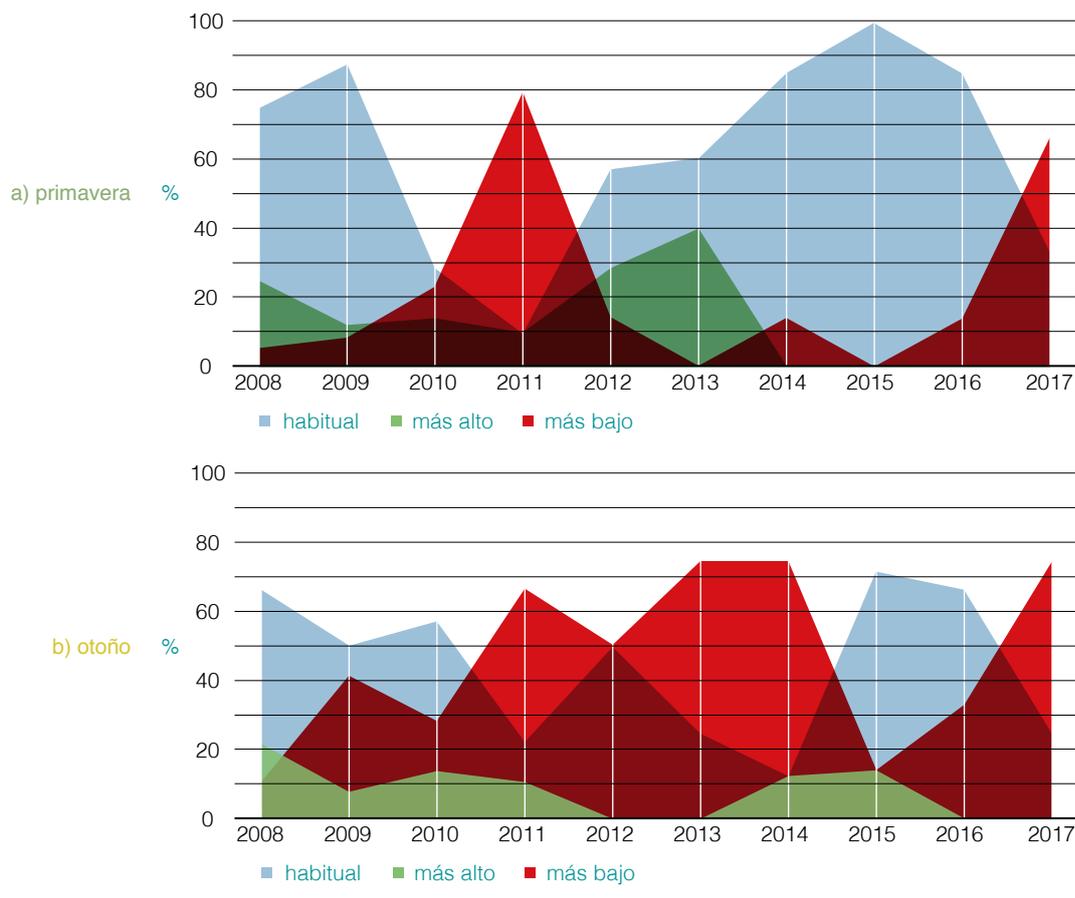
figura 32. Representación gráfica del nivel de agua de los ríos inspeccionados en la cuenca del Asón en primavera (a) y otoño (b) durante el periodo 2008-2017.

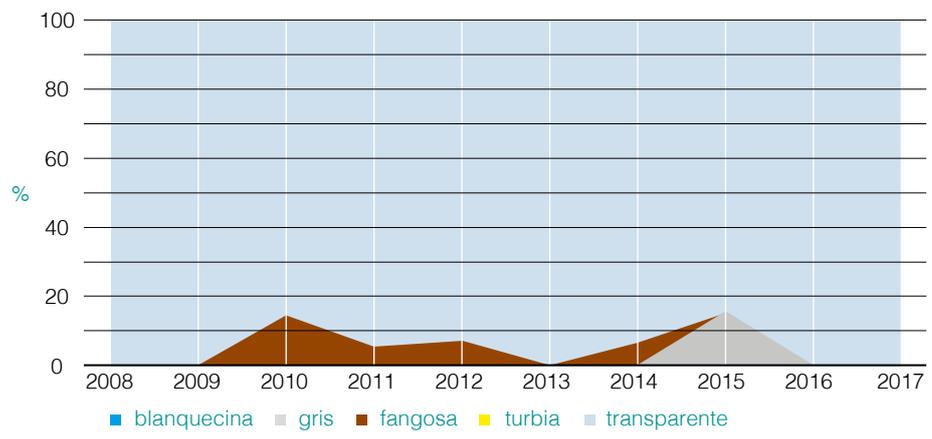
figura 33. Representación gráfica del color del agua, en porcentajes, en los tramos de ríos muestreados en la cuenca del Besaya durante el periodo 2008-2017.

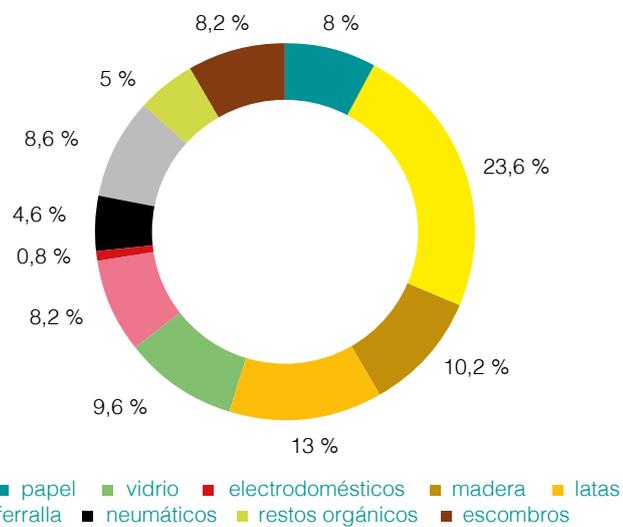
figura 34. Representación gráfica del porcentaje de residuos localizados en las inspecciones realizadas en la cuenca del Asón durante el periodo 2008-2017.

Residuos: Para el periodo analizado, se anotaron un total de 499 observaciones de residuos localizados en los tramos de ríos inspeccionados en la cuenca del Asón. Siendo el residuo más identificado el plástico, el cual fue citado 118 veces por los voluntarios, lo que representa en torno al 23.6% de los residuos totales observados.

A continuación, los restos más destacados fueron las latas (13%) y las maderas (10.2%). En cuanto a los datos recogidos sobre electrodomésticos, cabe resaltar que, durante los 10 años de muestreos, solo se citase su presencia en el río Asón a la altura de Marrón (Ampuero) en el año 2010 y en el río Asón a su paso por Soba y Ruesga (2011) (figura 34).

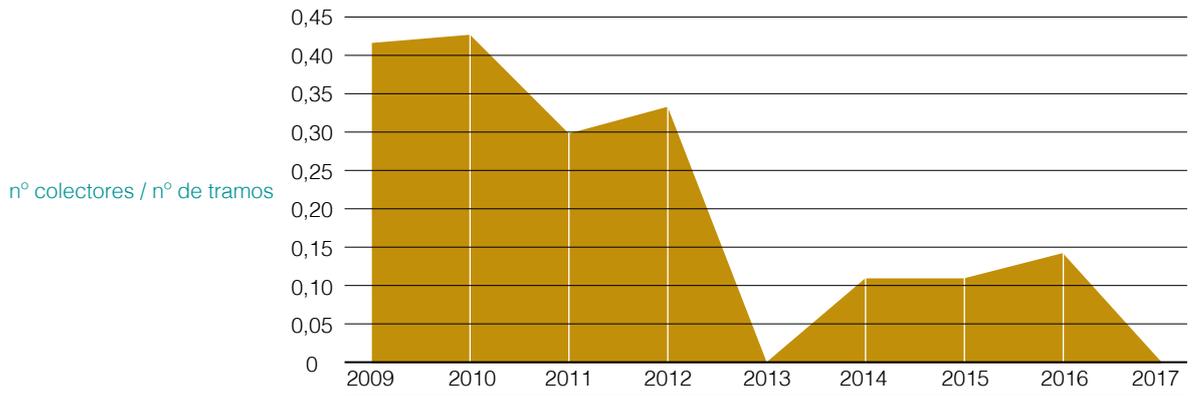
figura 35. Representación gráfica de la relación entre el número de vertidos y el número de tramos muestreados en la cuenca del Asón durante el periodo 2009-2017.

Durante los años 2009 y 2010, se encontró la mayor relación entre el número de vertidos localizados y el número de tramos recorridos de todo el periodo estudiado, como se puede observar en la figura 35.
