10 años de Proyecto Ríos en Cantabria
Análisis ambiental 2008-2017

El Proyecto Ríos (PR) es un programa de participación ciudadana para el diagnóstico y la conservación de los ríos. Está fundamentado sobre tres pilares básicos de acción: i) **la educación ambiental**; ii) **la ciencia ciudadana** y; iii) **el voluntariado ambiental**.

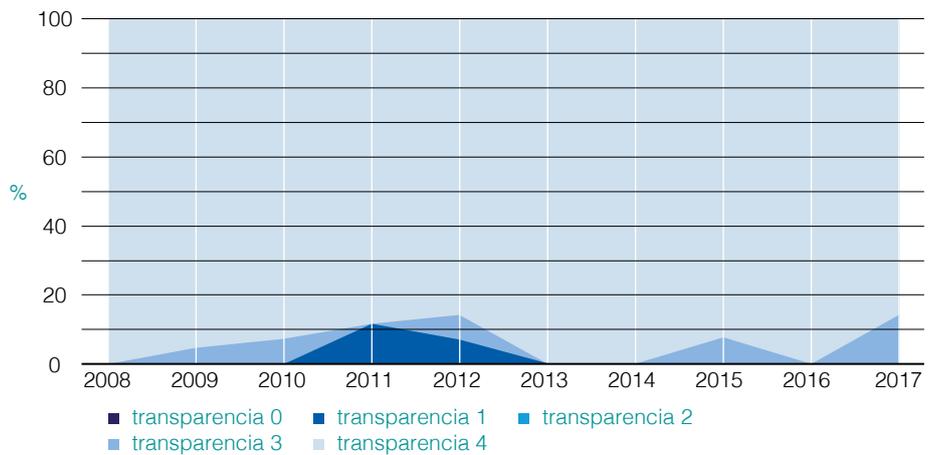
figura 36. Representación gráfica de la transparencia del agua, en porcentajes, en los ríos muestreados en la cuenca del Asón en el periodo 2008-2017.

. **Transparencia:** Durante los años 2008, 2013, 2014 y 2016, el 100% de los tramos inspeccionados en la cuenca del Asón mostraron un nivel de transparencia 4 en ambas campañas de inspección. En el año 2011 y el otoño de 2012, se observó un tramo analizado en el río Asón a la altura de Marrón (Ampuero) con nivel de transparencia 1.

. Los tramos con nivel de transparencia 3 fueron oscilando entre valores del 5% (2009) y el 14.3% (2017), no correspondiéndose con los mismo tramos todos los años (figura 36).

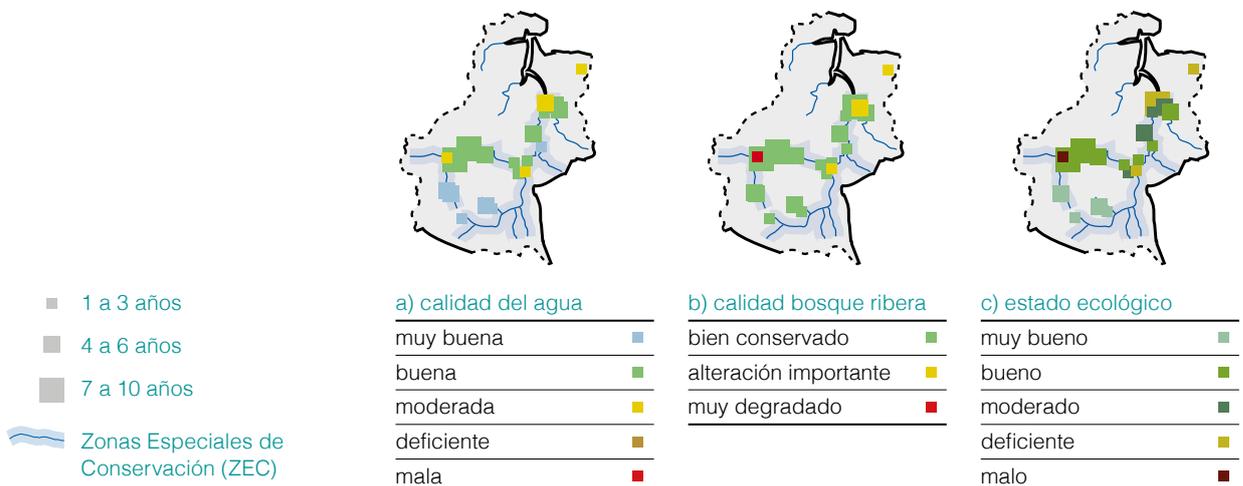
figura 37. Diagnóstico en los 24 tramos inspeccionados en la cuenca del Asón durante el periodo 2008-2017.

13 de los 24 puntos evaluados en la cuenca del Asón presenta una calidad biológica del agua buena, mientras que 4 de ellos presentan síntomas de afección en su calidad biológica del agua, lo que implica una calidad moderada. En esta cuenca se detectan 7 puntos de muestreo con aguas de muy buena calidad biológica (figura 37.a).

En cuanto al estado del bosque de ribera, 20 de los 24 puntos de muestreo presentan un bosque bien conservado mientras que en 3 de ellos se detecta una alteración importante del mismo. Además, existe un punto de muestreo en el río Asón con un bosque de ribera muy degradado y de difícil recuperación (figura 37.b).

Finalmente, el estado ecológico en 10 de los 24 tramos inspeccionados en la cuenca del Asón indica que se trata de un río en buen estado y en 6 localizaciones el río está en muy buen estado ecológico. Sin embargo, existen 4 localizaciones con un estado moderado y 3 puntos deficientes. Además, en un tramo se observa un estado ecológico malo (figura 37.c).

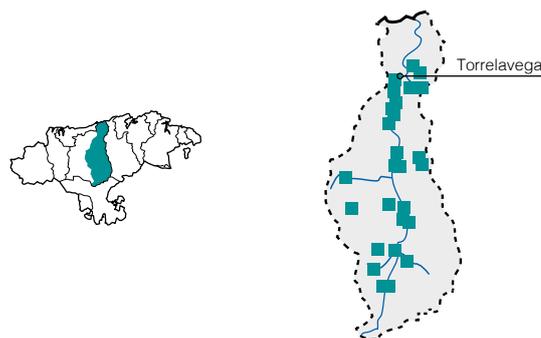
figura 38. Puntos de muestreo de la cuenca del Besaya.

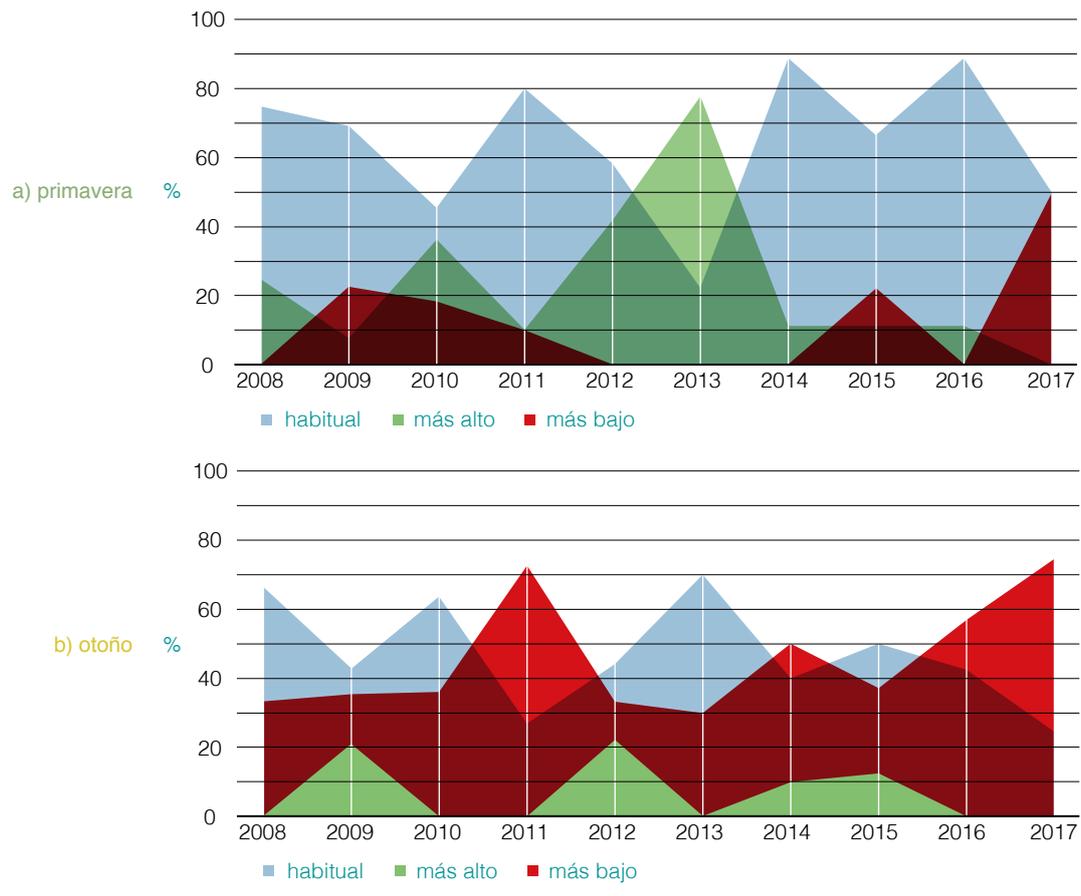
figura 39. Representación gráfica del nivel de agua de los ríos inspeccionados en la cuenca del Besaya en primavera (a) y otoño (b) durante el periodo 2008-2017.

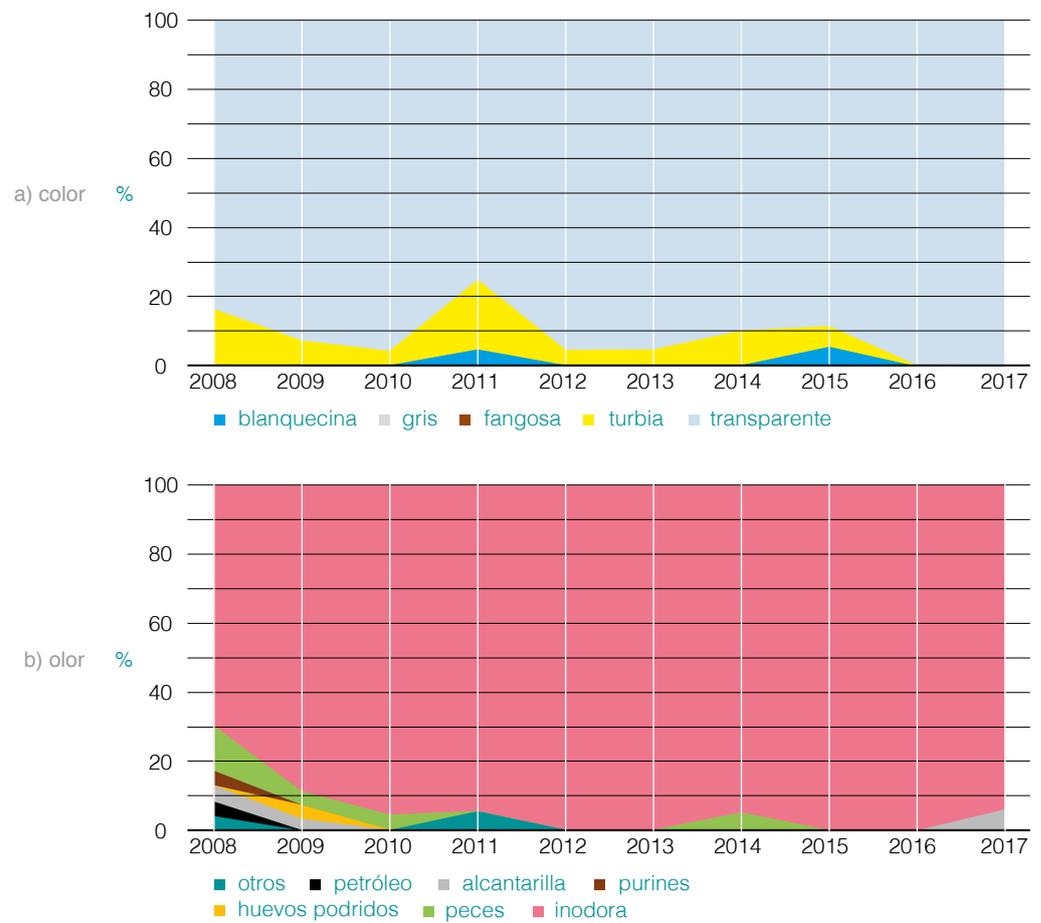
figura 40. Representación gráfica del color (a) y el olor (b) del agua, en porcentajes, en los tramos de ríos muestreados en la cuenca del Besaya durante el periodo 2008-2017.

· **Color y olor del agua:** En 2016 y 2017 todos los tramos muestreados presentaron un color del agua transparente. En cambio, tanto en la primavera del año 2011 como del año 2015, se identificó un tramo con coloración blanquecina, en el río Besaya a su paso por los Corrales de Buelna. Respecto a las coloraciones turbias presentadas, se repartieron por los diversos puntos de muestreo y estaciones, no alcanzando en ningún caso, valores superiores al 20% de los tramos (2011) (figura 40.a).

· En relación con el olor, se puede observar que la mayor variedad de olores se identificó en el primer año de muestreo, 2008, sumando un 30% de los tramos muestreados afectados por algún olor, correspondiéndose con distintos puntos en el arroyo Tejas y San Romero y el propio río Besaya. El olor a huevos podridos identificado durante la primavera del 2009 provenía de un tramo muestreado en el río Besaya a la altura de Torrelavega. Así, además se ha observado que para un mismo punto en Los Corrales de Buelna se identificaron varios olores (peces, petróleo, otros) distintos en las diferentes inspecciones llevadas a cabo entre los años 2008 y 2011. Los voluntarios que definieron que sus tramos tenían otros olores, no distinguieron a qué olía en ninguno de los casos (figura 40.b).

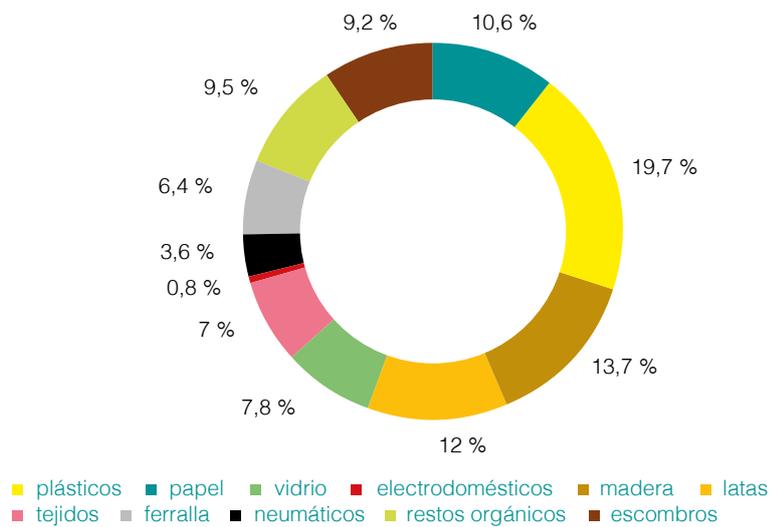
figura 41. Representación gráfica del porcentaje de residuos localizados en las inspecciones realizadas en la cuenca del Besaya durante el periodo 2008-2017.

. **Residuos:** En el periodo analizado, se recogieron un total de 644 citas de residuos localizados en los tramos de ríos inspeccionados en la cuenca del Besaya. El residuo más habitual encontrado en los tramos fue el plástico, que se corresponde con un 19.7% del total de residuos observados (127 observaciones). Seguidamente se localizaron en esta cuenca, maderas (13.7%) y latas (12%). En relación con el resto de los tipos de basuras, se percibió que la presencia de escombros, neumáticos, vidrio o ferralla osciló de unos años en comparación con otros. Respecto a los electrodomésticos, en 2009 se anotó su presencia en un tramo del arroyo Tronquerías a la altura de Sierrapando (Torrelavega), en el río Galerón a su paso por Pujayo (Bárcena de Pie de Concha) y en el Besaya en un tramo en Riocorvo. No obstante, solo en el tramo emplazado en Pujayo nuevamente volvieron a encontrarse restos de electrodomésticos al año siguiente (figura 41).

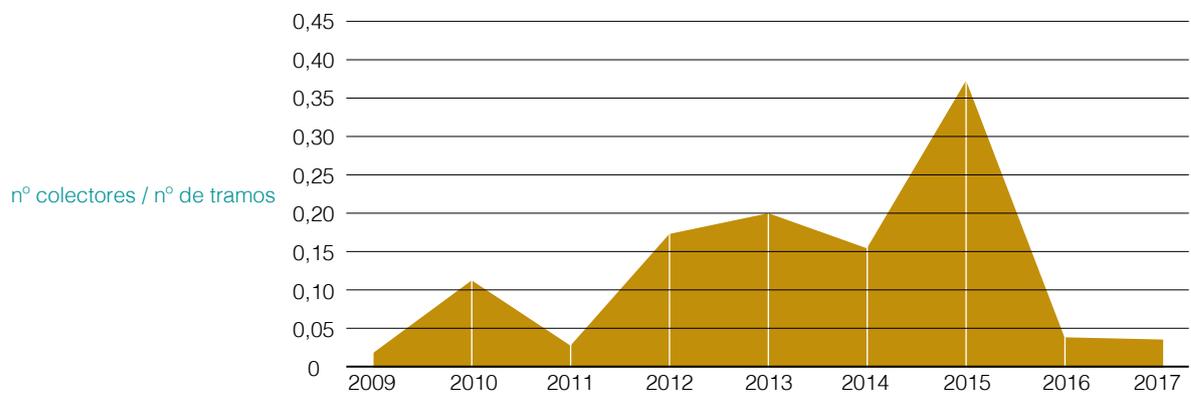
figura 42. Representación gráfica de la relación entre el número de vertidos y el número de tramos muestreados en la cuenca del Besaya durante el periodo 2009-2017.

Durante los años 2012 y 2015, se observó un mayor número de vertidos en función del número total de tramos inspeccionados de todo el periodo estudiado, llegando en 2015 a registrarse una relación de 1, esto es, la identificación de 9 vertidos habiéndose muestreado 9 tramos (figura 42).

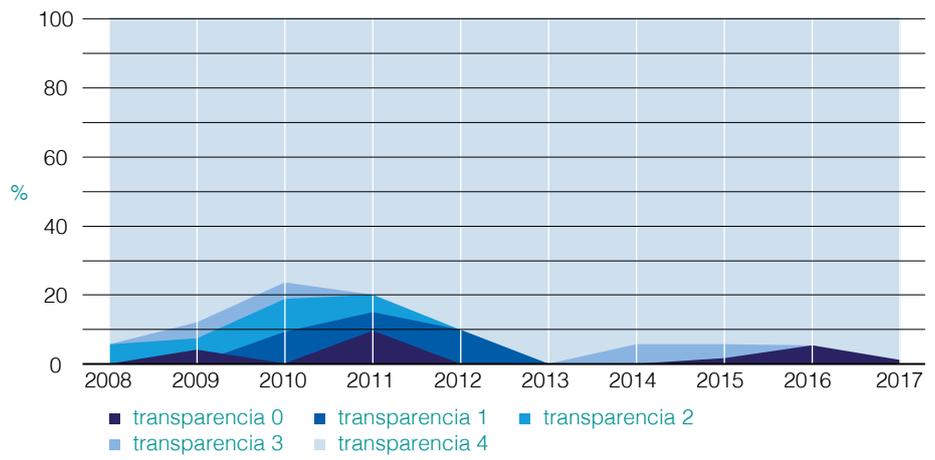
figura 43. Representación gráfica de la transparencia del agua, en porcentajes, en los ríos muestreados en la cuenca del Besaya en el periodo 2008-2017.

Transparencia: Durante los años 2008, 2013 y 2017, el 100% de los tramos inspeccionados en la cuenca del Besaya durante las campañas de primavera y otoño mostraron un nivel de transparencia 4, la más clara de las cuatro categorías posibles. Los tramos con un nivel de transparencia 0, el nivel más oscuro, registrados durante el periodo 2009-2017 se correspondieron con puntos muestreados en el arroyo Las Cortes en los Llares (primavera 2009), el río Bisueña a su paso por Bárcena de Pie de Concha (primavera 2011), y dos tramos en el río Besaya en Los Corrales de Buelna (otoño 2011) y Pesquera (otoño 2016). Respecto a los niveles de transparencia 2 y 3, en ningún caso se superó el 10% de los tramos muestreados con estos niveles (figura 43).

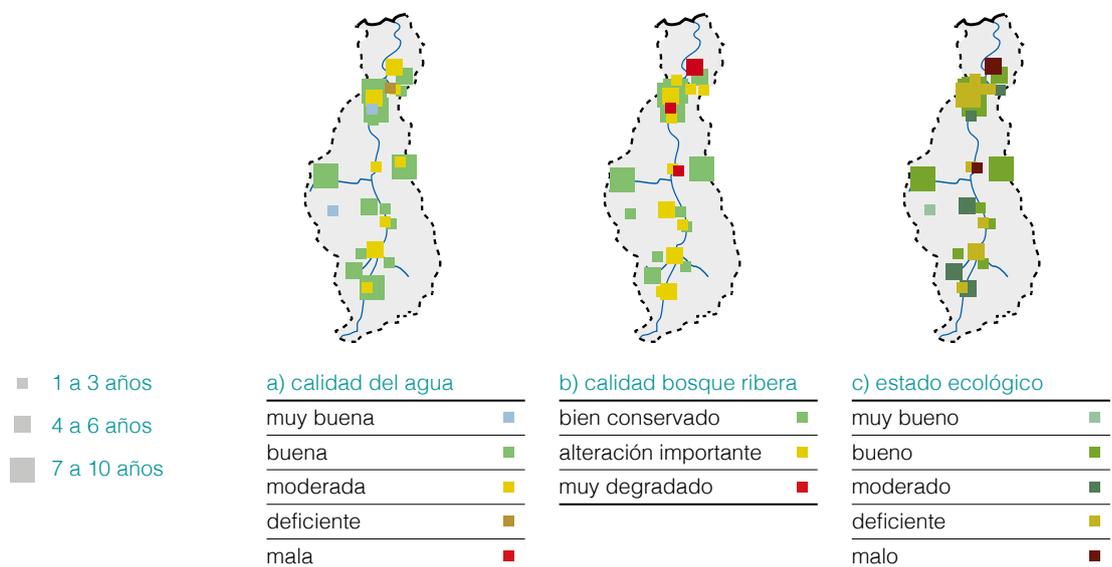
figura 44. Diagnóstico en los 31 tramos inspeccionados en la cuenca del Besaya durante el periodo 2008-2017.

17 de los 31 puntos evaluados en la cuenca del Besaya presentan una calidad del agua buena, mientras que 11 de ellos presentan una calidad biológica del agua moderada. En esta cuenca se detectan 2 puntos de muestreo con una calidad biológica del agua muy buena y un solo punto con una calidad deficiente (figura 44.a).

En cuanto al estado del bosque de ribera, 13 de los 31 puntos de muestreo presentan un bosque bien conservado mientras que en 15 de ellos se detecta una alteración importante del mismo. Además, existen 3 puntos de muestreo en el Besaya con un bosque de ribera muy degradado y de difícil recuperación (figura 44.b).

Finalmente, el estado ecológico en 10 de los 31 tramos en la cuenca del Besaya es bueno y uno de los tramos muestra una calidad muy buena. Sin embargo, existen 8 tramos con calidad moderada y 10 tramos con un estado ecológico deficiente. Además, en 2 tramos el estado ecológico del río en la cuenca del Besaya es malo (figura 44.c).

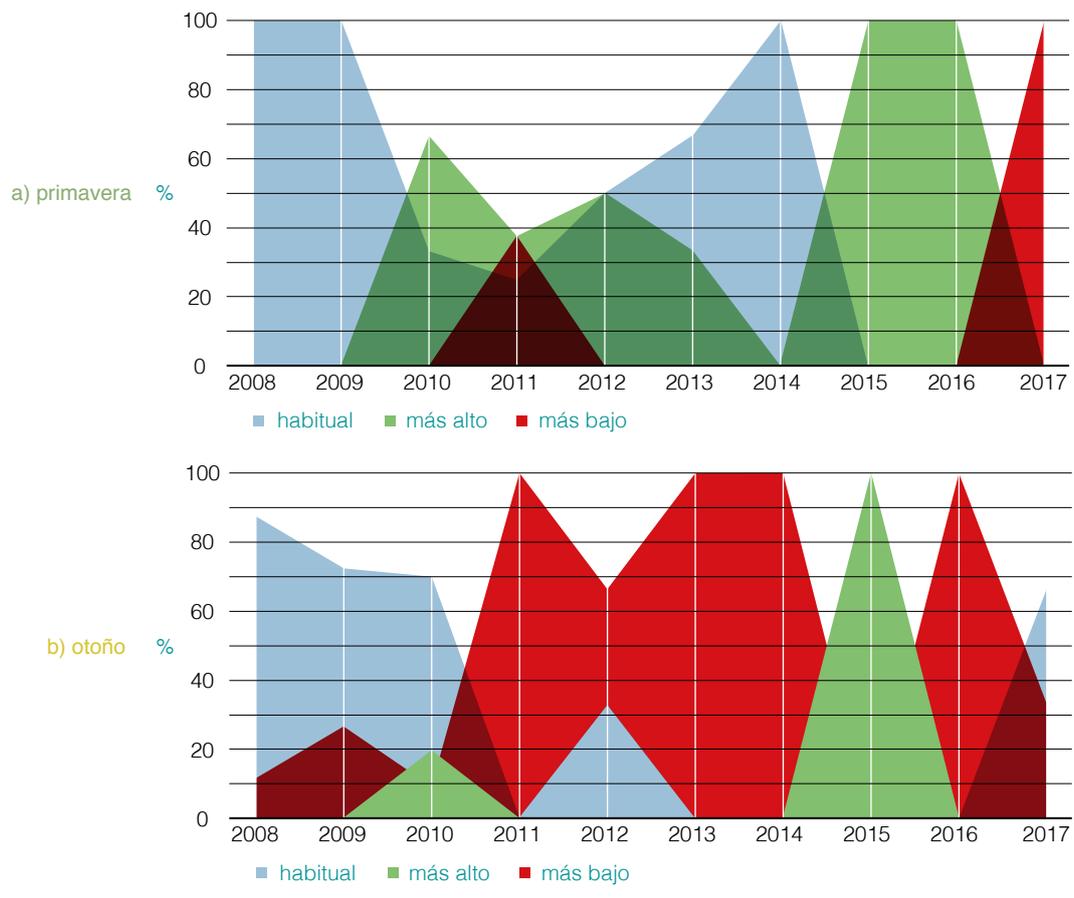
figura 46. Representación gráfica del nivel de agua de los ríos inspeccionados en la cuenca del Camesa en primavera (a) y otoño (b) durante el periodo 2008-2017.

Para los muestreos realizados en primavera, referente al nivel del agua de los ríos se puede observar que existe una gran variabilidad de resultados para cada año analizado. En el caso de los años 2008, 2009 y 2014, los voluntarios opinaron que todos los tramos muestreados presentaban un nivel del agua habitual para la época del año. No obstante, en los años 2015 y 2016, existió unanimidad a la hora de anotar que los tramos presentaban niveles del agua más altos de lo normal. Y en sentido contrario, para el año 2017, en que se creyó que el 100% de los tramos de ríos inspeccionados presentaban niveles más bajos de lo normal (figura 46.a).

Para los resultados registrados en otoño, los voluntarios consideraron que los niveles del agua eran más bajos de lo normal en los años 2011 (en el 100% de los tramos), 2012 (para el 66.7% de los puntos), 2013, 2014 y 2016 (en el 100% de los tramos, en los 3 casos) para la estación del año en que se encontraban (figura 46.b).

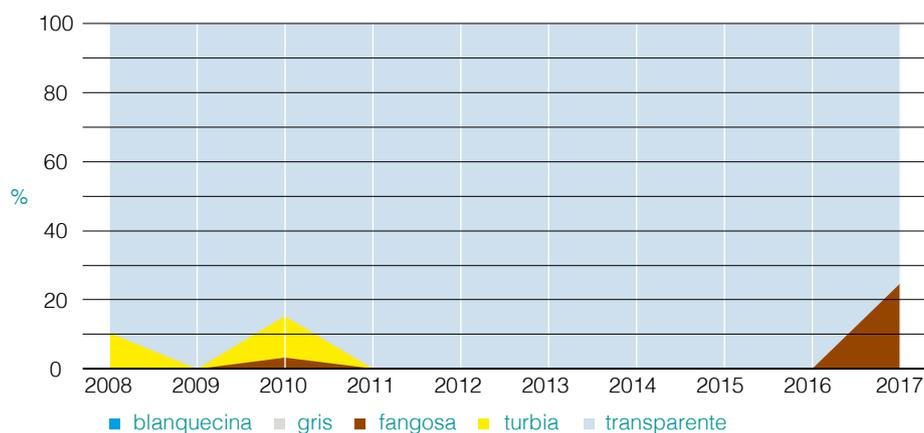
figura 47. Representación gráfica del color (a) y el olor (b) del agua, en porcentajes, en los tramos de ríos muestreados en la cuenca del Camesa durante el periodo 2008-2017.

Color y olor del agua: En primer lugar, cabe subrayar que solo para los años 2008, 2010 y 2017 se observó una coloración del agua distinta al color transparente. En los años 2008 y 2010, se anotó que en torno a un 11% de los puntos muestreados presentaban una coloración turbia. Se correspondieron con tramos inspeccionados en el río Camesa cercanos a las localidades de Mataporquera y Reinosilla. Respecto a la coloración fangosa registrada en el año 2017, ha de decirse que provenía de un tramo muestreado en otoño, en el río Camesa en Valdeolea (figura 47).

. En relación con el olor, todos los tramos muestreados eran inodoros. Excepto en 3 puntos muestreados: i) en primavera del 2009, que se anotó otro olor diferente a los posibles: olor a fango, en un tramo del río Camesa en Reinosilla; ii) en otoño del año 2011, se registró un tramo con olor a alcantarilla en el río Camesa a la altura de Mataporquera y; iii) en otoño del 2017, se apuntó un olor a huevos podridos, correspondiéndose con el mismo punto en que la coloración del agua era fangosa.

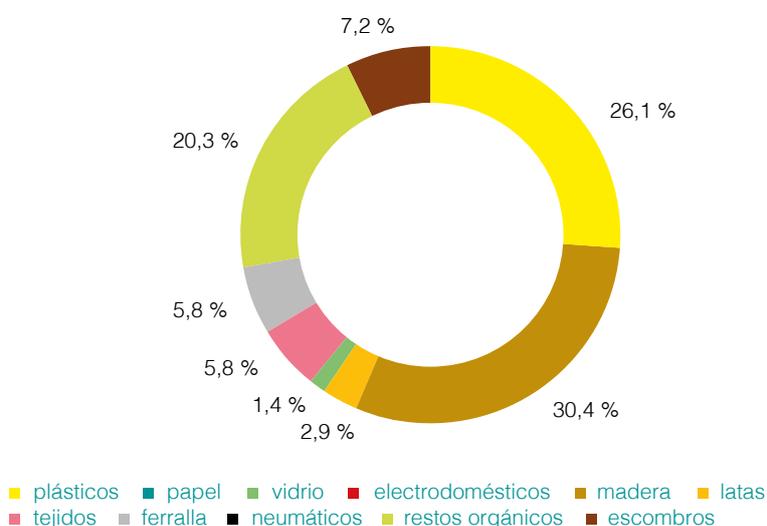
figura 48. Representación gráfica del porcentaje de residuos localizados en las inspecciones realizadas en la cuenca del Camesa durante el periodo 2008-2017.

. **Residuos:** Entre el 2008 y el 2017 se anotaron un total de 69 citas de residuos de distintos tipos en los tramos de ríos inspeccionados en la cuenca del Camesa. De estas 69 observaciones, 21 se correspondieron con maderas, lo que representa en torno al 30.4% de los residuos totales. A continuación, los restos más identificados fueron los plásticos (26.1%) y los restos orgánicos (20.3%).

Es de destacar también, que durante el periodo comprendido entre los años 2013 y 2015 solo se encontrasen maderas y en el año 2016 no se encontraran residuos en ninguno de los tramos en los que se muestreó. El papel, los electrodomésticos y los neumáticos no tienen cabida en los tramos muestreados de dicha cuenca. Llama la atención el hecho que en el último año ha variado considerablemente el tipo de residuos encontrados en los tramos muestreados, existiendo observaciones de tejidos, latas, plásticos, ferralla, etc., asociados principalmente a tramos inspeccionados en Valdeolea (figura 48).

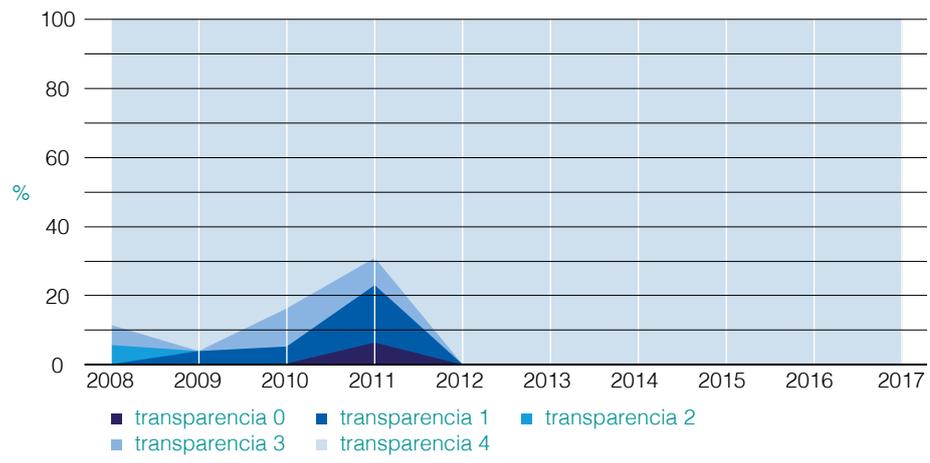
figura 49. Representación gráfica de la transparencia del agua, en porcentajes, en los tramos muestreados en la cuenca del Camesa durante el periodo 2008-2017.

. **Transparencia:** En los últimos seis años (2012-2017), todos los tramos presentaron un nivel 4 de transparencia, el máximo nivel que se pueda obtener. No obstante, entre el año 2008 y el año 2011, los niveles de transparencia del agua de las zonas muestreadas se repartieron entre el nivel 0 y el nivel 4, sin reducirse, en ningún caso, del 70% de tramos muestreados con nivel 4. Los tramos que difirieron del nivel 4 estuvieron asociados a un punto de muestreo en el río Camesa en Reinosilla (2008-2010) y en otro punto ubicado en Espinosa (2008 y 2011) (figura 49).

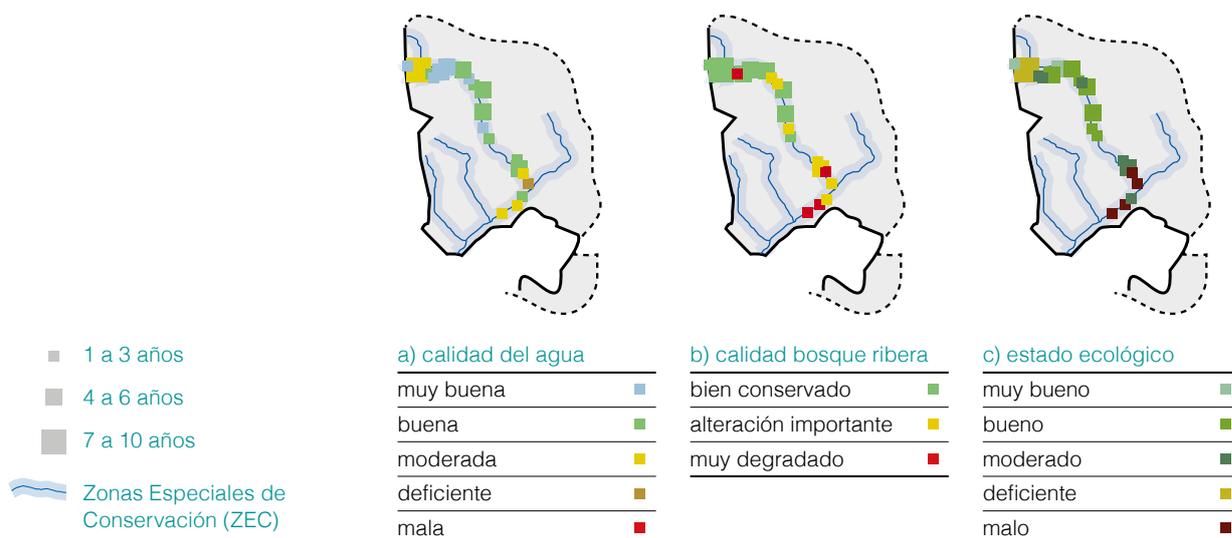
figura 50. Diagnóstico en los 21 tramos inspeccionados en la cuenca del Camesa durante el periodo 2008-2017.

10 de los 21 puntos evaluados en la cuenca del Camesa presentan una calidad biológica del agua buena, mientras que 4 de ellos presentan una calidad moderada. Cabe destacar que en esta cuenca se detectan 6 puntos de muestreo con una calidad biológica del agua muy buena y un punto con calidad deficiente (figura 50.a).

En cuanto al estado del bosque de ribera, 10 de los 21 puntos de muestreo presentan un bosque bien conservado mientras que en 7 de ellos se detecta una alteración importante del mismo. Además, existen 4 puntos de muestreo en el Camesa con un bosque de ribera muy degradado y de difícil recuperación (figura 50.b).

Finalmente, el estado ecológico en 8 de los 21 tramos inspeccionados en la cuenca del Camesa es bueno, destacando 2 tramos con un estado ecológico muy bueno. Sin embargo, existen 6 tramos donde el río presenta un estado ecológico deficiente y 4 tramos en los que el estado ecológico del río Camesa es malo (figura 50.c).

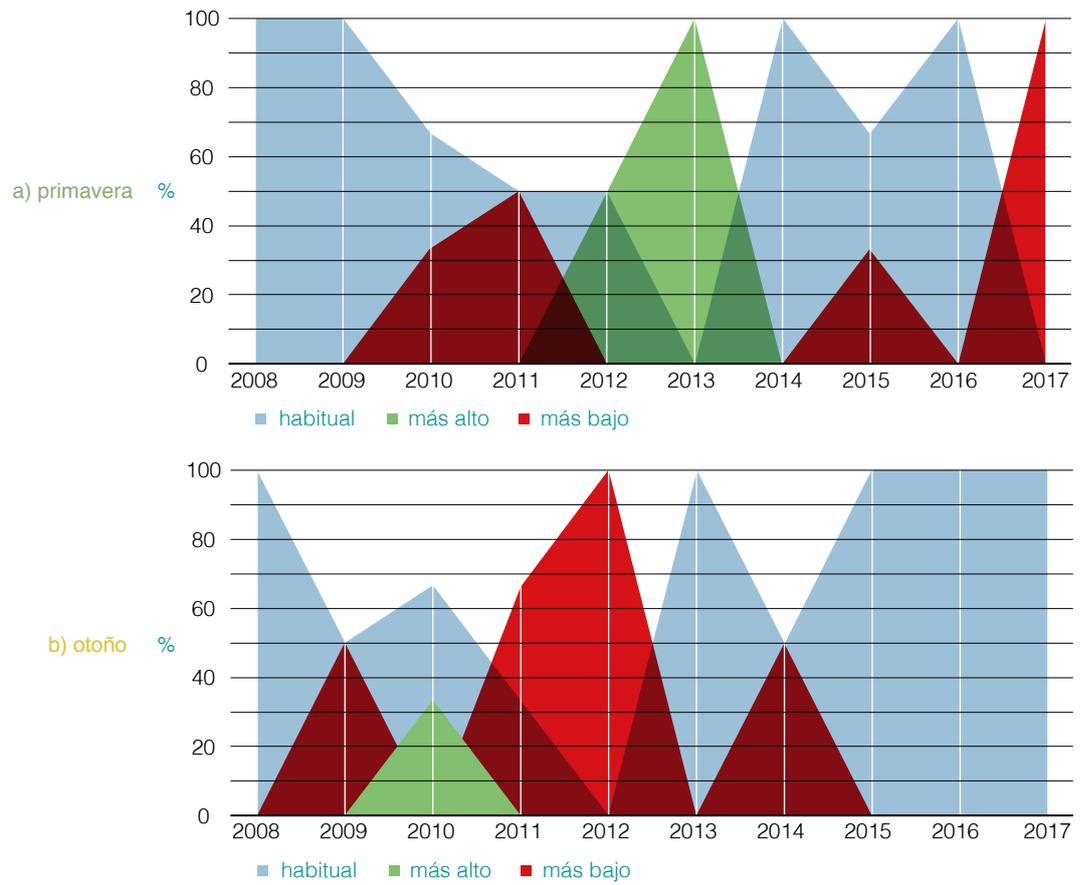
figura 52. Representación gráfica del nivel de agua de los ríos inspeccionados en la cuenca del Campiazo en primavera (a) y otoño (b) durante el periodo 2008-2017.

- . **Presencia de agua y nivel del río:** Solo en un tramo muestreado en la cuenca del Campiazo no fluía el agua, y se correspondió con un punto en el río Campiazo a la altura de Beranga (2016). Para los datos del nivel del agua registrados en primavera, se puede observar que los voluntarios consideraron que la mayoría de los tramos se encontraban dentro de los valores habituales del nivel de los ríos. Se exceptuaron, los años 2013 y 2017 en los que se consideraron que el 100% de los tramos muestreados presentaban niveles más altos y más bajos de lo normal, respectivamente (figura 52.a).

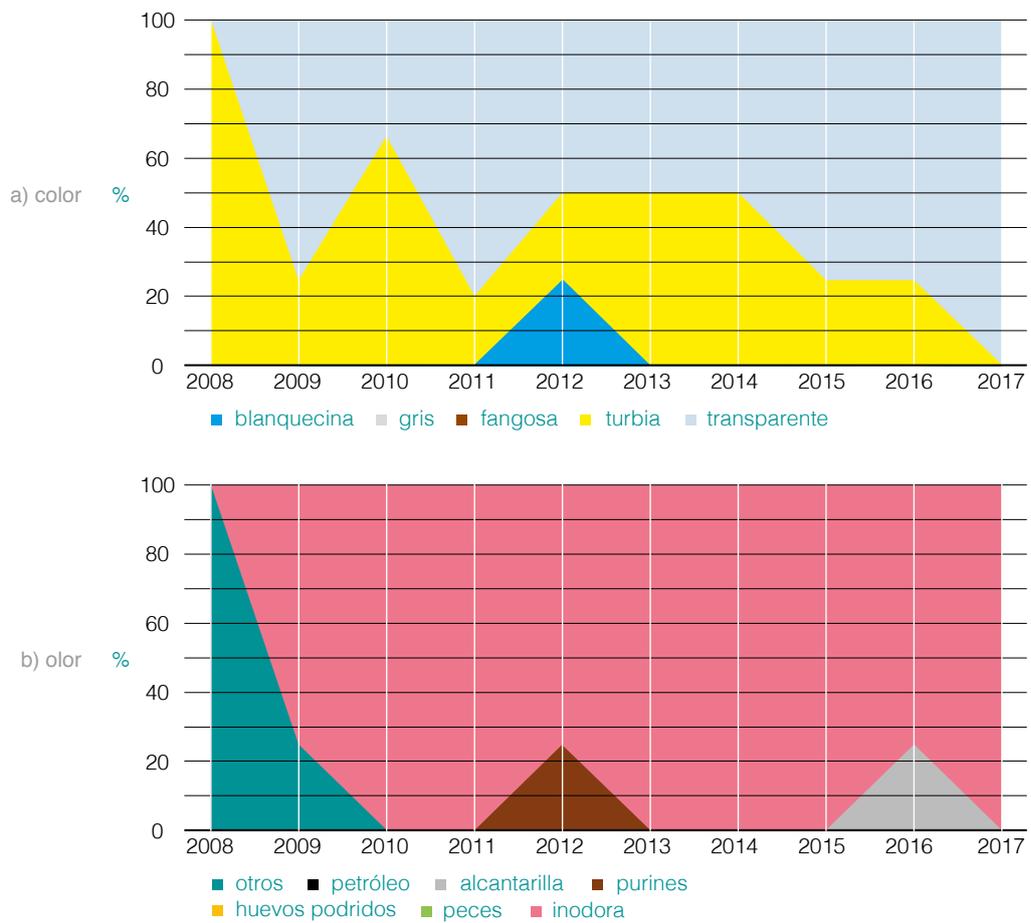
figura 53. Representación gráfica del color (a) y el olor (b) del agua, en porcentajes, en los tramos de ríos muestreados en la cuenca del Campiazo durante el periodo 2008-2017.

- . En referencia a los datos de olor, en otoño de 2008 en un tramo del río Campiazo enclavado en el Barrio Solorga (Bareyo) olía a “balsa de lixiviados”, correspondiéndose con el 100% de los tramos muestreados, cuyo olor se repetía nuevamente durante el muestreo de primavera de 2009. El olor a purines identificado durante el otoño de 2012 provenía de un punto en el río Campiazo a la altura de Hazas de Cesto, y el olor a alcantarilla registrado en primavera del año 2016 se localizó en un tramo del mismo río a la altura de Beranga (figura 53.b).

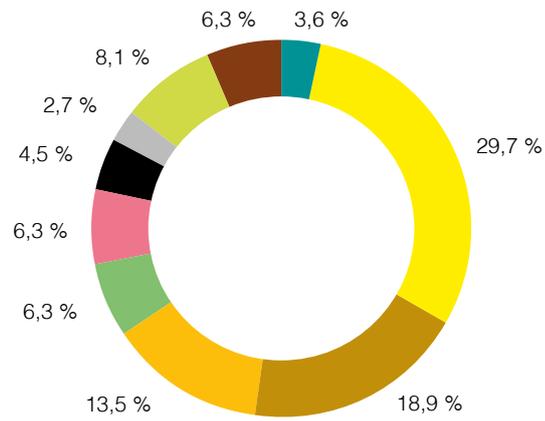
figura 54. Representación gráfica del porcentaje de residuos localizados en las inspecciones realizadas en la cuenca del Campiázo durante el periodo 2008-2017.

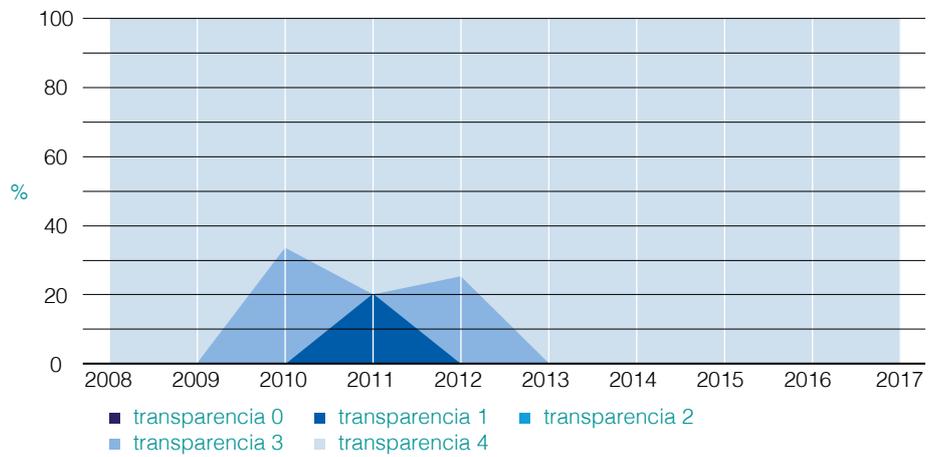
figura 55. Representación gráfica de la transparencia del agua, en porcentajes, en los tramos de ríos muestreados en la cuenca del Campiázo durante el periodo 2008-2017.

. **Transparencia:** Durante 7 años del Proyecto Ríos, la transparencia en la cuenca del Campiazo ha presentado nivel 4 para todos los tramos muestreados. No obstante, destacan los años 2010 y 2012 en el que se observaron dos tramos con un nivel de transparencia 3, y que se correspondieron con puntos de muestreo en el río Campiazo en Hazas de Cesto (otoño 2012) y en el arroyo de Praves en la localidad del mismo nombre (2010). Durante el año 2011, se anotó un tramo con un nivel 1, y que se correspondió con un punto del río Campiazo en Bareyo (figura 55).

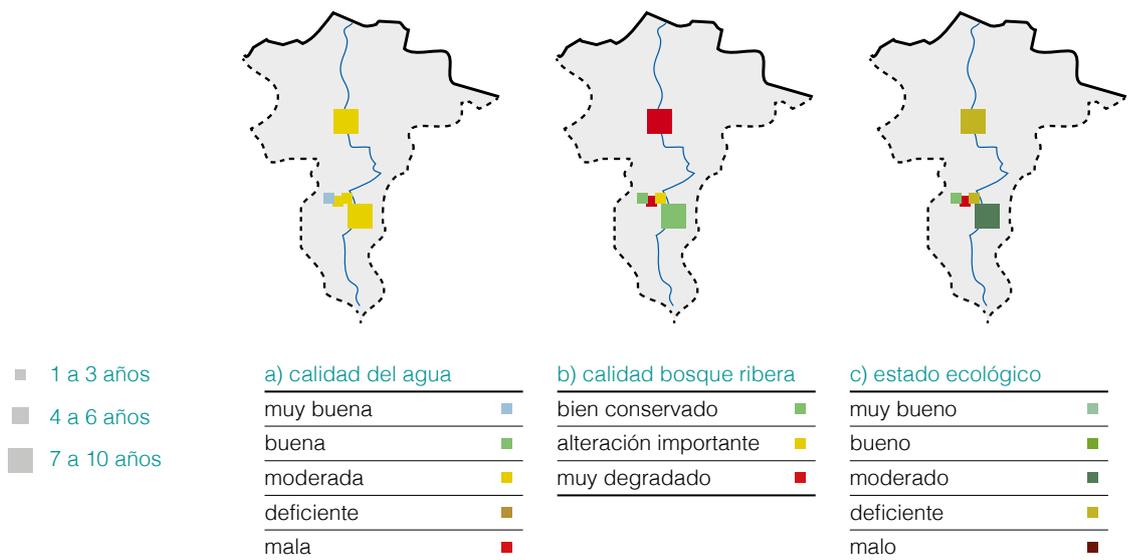
figura 56. Diagnóstico en los 5 tramos inspeccionados en la cuenca del Campiázo durante el periodo 2008-2017.

4 de los 5 puntos evaluados en la cuenca del Campiazo presentan una calidad biológica del agua moderada mientras que uno de los puntos presenta una calidad muy buena (figura 56.a).

En cuanto al estado del bosque de ribera, 2 de los 5 puntos de muestreo presentan un bosque bien conservado, pero en uno de ellos se detecta una alteración importante del mismo. Además, existen 2 puntos con un bosque de ribera muy degradado y de difícil recuperación (figura 56.b).

Finalmente, el estado ecológico en 2 de los 5 tramos evaluados en la cuenca del Campiazo es deficiente, encontrándose un tramo en el que el estado ecológico es bueno, un tramo con estado ecológico moderado y un último tramo que presenta un estado ecológico malo (figura 56.c).

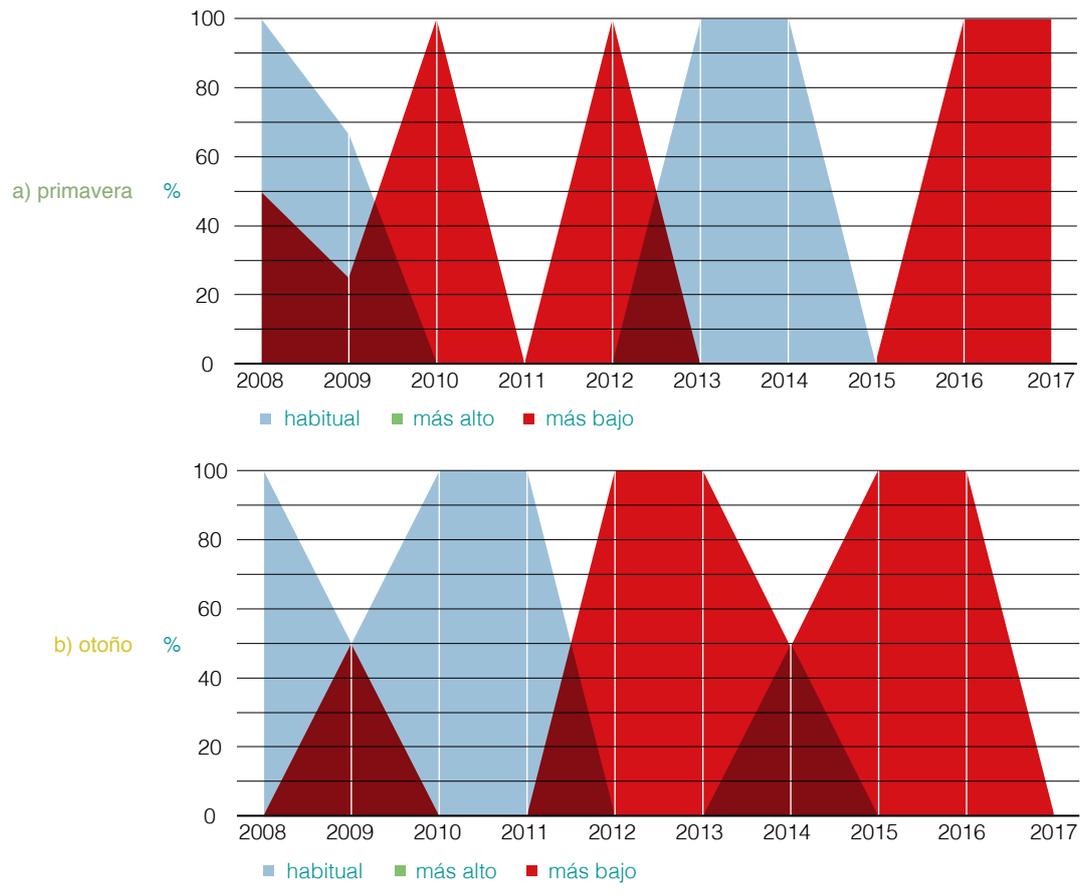
figura 58. Representación gráfica del nivel de agua de los ríos inspeccionados en la cuenca de Costa Oeste en primavera (a) y otoño (b) durante el periodo 2008-2017.

. **Presencia de agua y nivel del río:** En todos los tramos inspeccionados en la cuenca de la Costa Oeste fluía el agua. En primavera, se puede observar que para los años 2010, 2012, 2016 y 2017, existió unanimidad por parte de los voluntarios a la hora de considerar que los tramos de los ríos se encontraban con niveles de agua más bajos de lo habituales. Y el mismo grado de acuerdo existió para los años 2013 y 2014 en que se consideraron niveles habituales para la época primaveral (figura 58.a).

. Así mismo, para los resultados registrados en otoño, se observa la misma tendencia que durante la primavera, años en que existe 100% de tramos con una misma categoría. Destaca el hecho que, tanto en los muestreos llevados a cabo en primavera como en otoño, nunca se considerase que los niveles estaban más altos de lo normal entre el año 2008 y el año 2017 (figura 58.b).

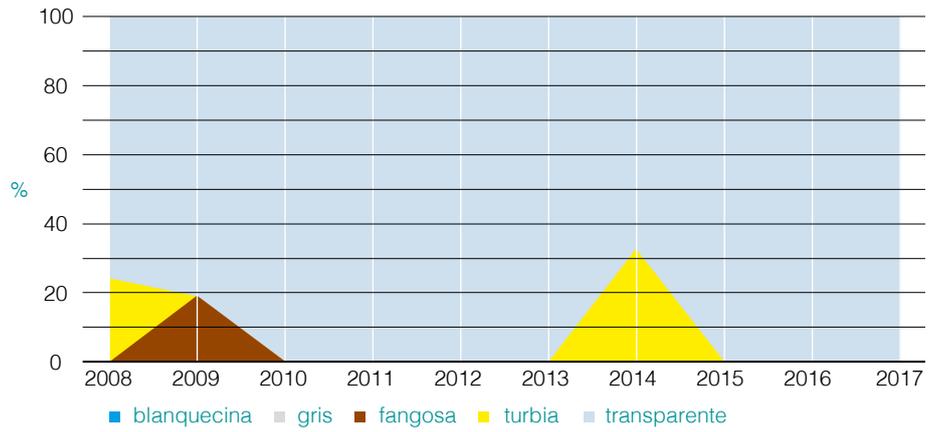
figura 59. Representación gráfica del color del agua, en porcentajes, en los tramos de ríos muestreados en la cuenca de la Costa Oeste durante el periodo 2008-2017.

. **Color y olor del agua:** Durante 7 años de muestreos en la cuenca de la Costa Oeste, la coloración del agua ha sido siempre transparente. No obstante, se distinguieron algunos tramos con coloración turbia, en otoño de 2008 y primavera de 2014, emplazados en el arroyo La Conchuga (Alfoz de Lloredo) y en el río Escudo en Valdáliga. Para el caso de la coloración fangosa observado durante los muestreos llevados a cabo en el año 2009, se debió a una inspección en el mismo tramo del arroyo La Conchuga en primavera (figura 59).

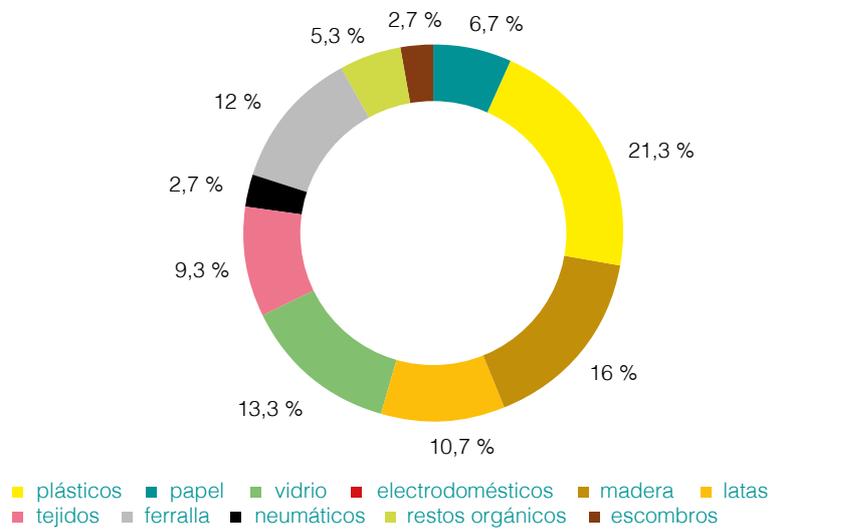
figura 60. Representación gráfica del porcentaje de residuos localizados en las inspecciones realizadas en la cuenca de la Costa Oeste durante el periodo 2008-2017.

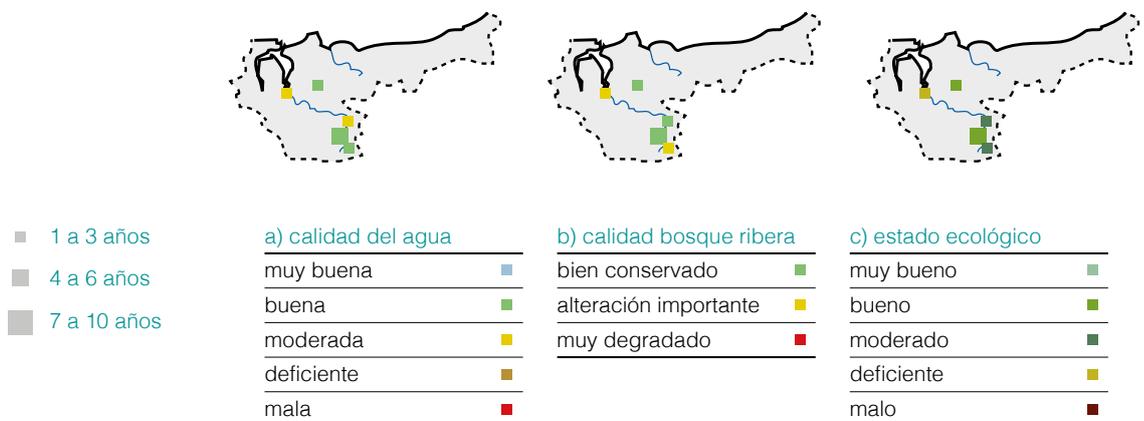
figura 61. Diagnóstico en los 6 tramos inspeccionados en la cuenca del Costa Oeste durante el periodo 2008-2017.

Finalmente, el estado ecológico en 2 de los 6 tramos inspeccionados en la Costa Oeste es bueno mientras que 3 de ellos presentan un estado ecológico moderado. Además, en uno de los tramos evaluados, el estado ecológico del río es deficiente (figura 61.c).

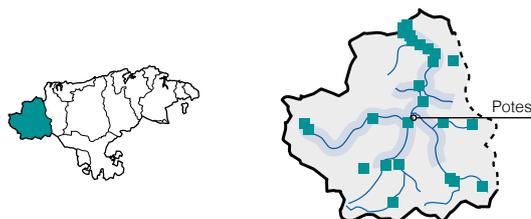
figura 62. Puntos de muestreo de la cuenca del Deva.

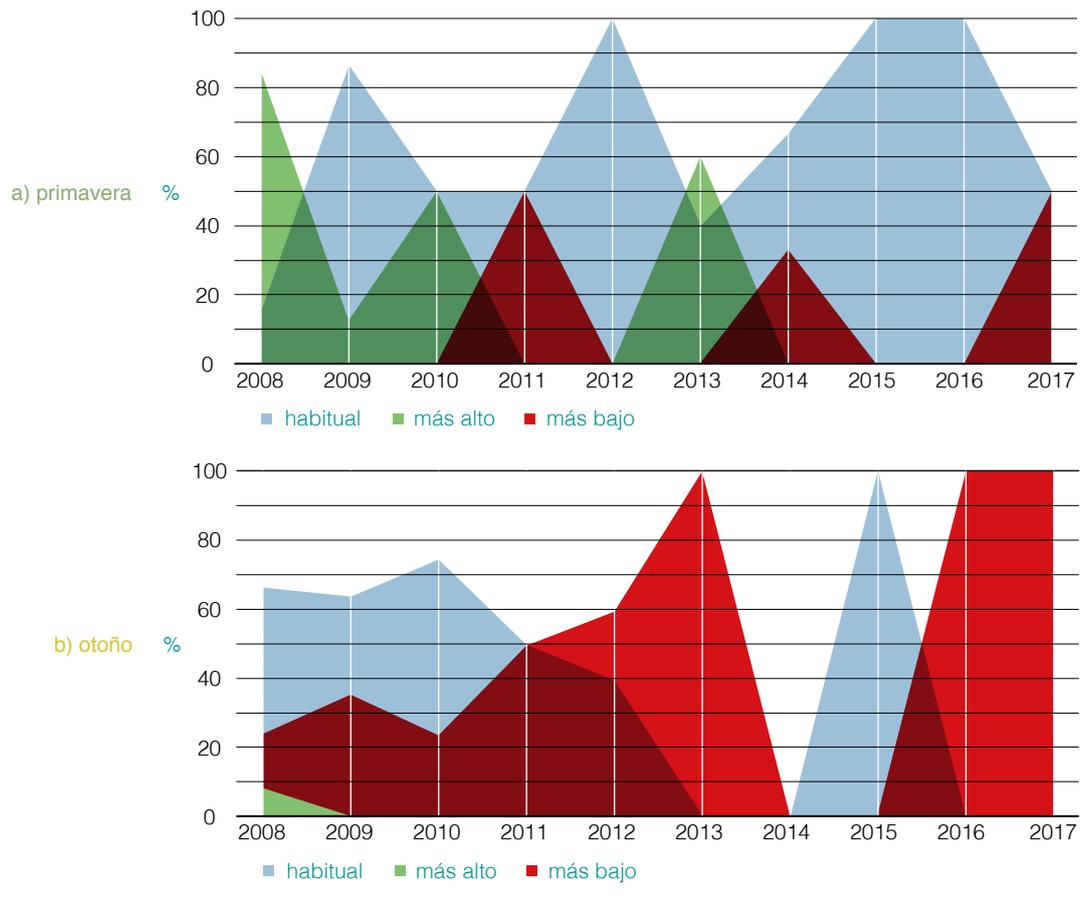
figura 63. Representación gráfica del nivel de agua de los ríos inspeccionados en la cuenca del Deva en primavera (a) y otoño (b) durante el periodo 2008-2017.

Presencia de agua y nivel del río: En todos los tramos muestreados en la cuenca del Deva fluía el agua. Para las inspecciones del nivel del agua llevadas a cabo durante la primavera, se puede observar una amplia variedad de circunstancias en función de los diferentes años muestreados. Y es que, en los años 2008 y 2013, los voluntarios creyeron que el 84.6% y el 60% de los tramos muestreados, respectivamente, presentaban un nivel del agua más alto de lo normal. Para los años 2010 y 2011, la mitad de los tramos mostraban niveles habituales mientras que la otra mitad presentaban niveles más altos y más bajos, respectivamente (figura 63.a).

En otoño, se observa que entre los años 2008 y 2010, más del 60% de los tramos muestreados se encontraron en valores habituales. Si bien, a partir del año 2011, la tendencia fue a que los tramos se encontrasen con niveles del agua más altos de los habituales para la época otoñal, exceptuando el año 2015. Solo para el año 2008, se anotó que el 8.3% de los tramos se encontraban más altos de lo normal (figura 63.b).

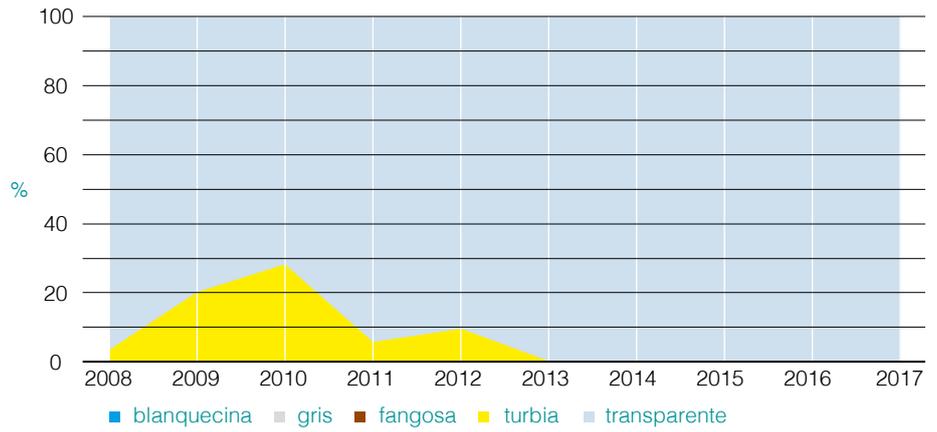
figura 64. Representación gráfica del color del agua, en porcentajes, en los tramos de ríos muestreados en la cuenca del Deva durante el periodo 2008-2017.

Color y olor del agua: En los últimos años de muestreos del Proyecto Ríos (2013-2017), se observa que todos los tramos estudiados, presentaban una coloración del agua transparente. No obstante, entre los años 2008 y 2012, se observaron entre un 4% (2008) y un 28.6% (2010) de los tramos muestreados con coloraciones turbias, asociados a tramos en el río Deva a la altura de Cillorigo de Liébana y Peñarrubia, el río Cicera (Peñarrubia), el río Vendejo en Pesaguero y el río Vejo en la localidad del mismo nombre (figura 64).

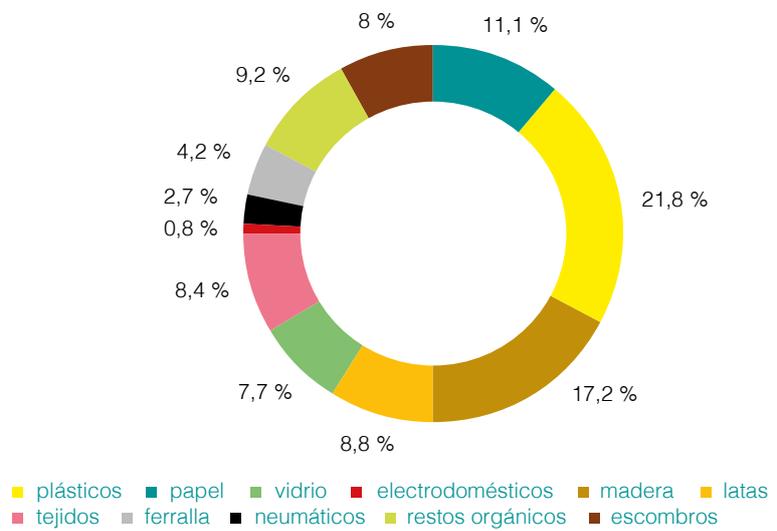
figura 65. Representación gráfica del porcentaje de residuos localizados en las inspecciones realizadas en la cuenca del Deva durante el periodo 2008-2017.

. **Residuos:** En la cuenca del Deva, entre los años 2008 y 2017, se recogieron un total de 261 citas de residuos. De las cuales, 57 se correspondieron con plásticos (21.8%). Seguidamente, los tipos de basuras más identificados fueron: maderas (17.2%) y papel (11.1%). Hay que destacar que solo en dos ocasiones se anotó la presencia de electrodomésticos y en cuatro, neumáticos, no volviendo a localizarse estos tipos de residuos a partir del año 2012. Igualmente, es de destacar, que desde el año 2012, no se encontró ningún tramo con residuos de tipo papel (figura 65).

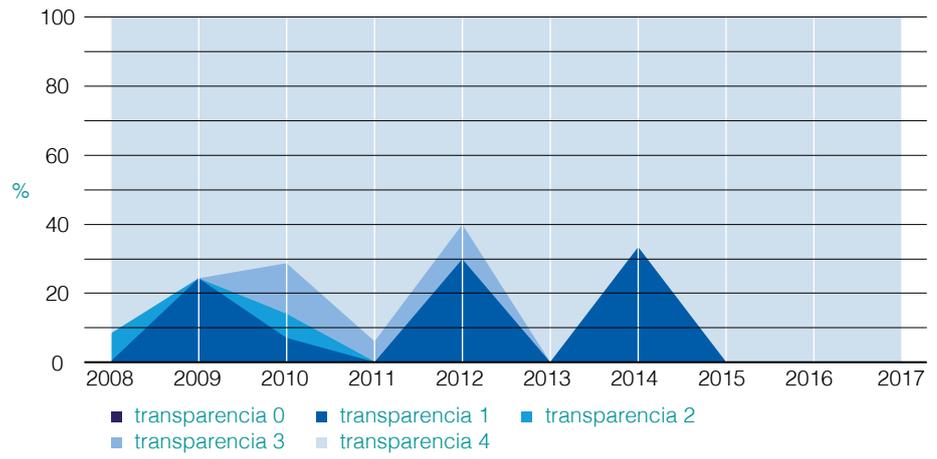
figura 66. Representación gráfica de la transparencia del agua, en porcentajes, en los ríos muestreados en la cuenca del Deva en el periodo 2008-2017.

. **Transparencia:** Para la transparencia se observan diferencias de unos años a otros, oscilando los tramos entre niveles de transparencia 1 y 4. En el año 2009, los tramos con nivel de transparencia 1 estaban prácticamente todos ubicados en zonas cercanas al municipio de Peñarrubia. Mientras que aquellos que se corresponden con el resto de los años (2010, 2012 y 2014) se encontraban más repartidos entre las localidades de Vejo, Tama y Cucayo (figura 66).

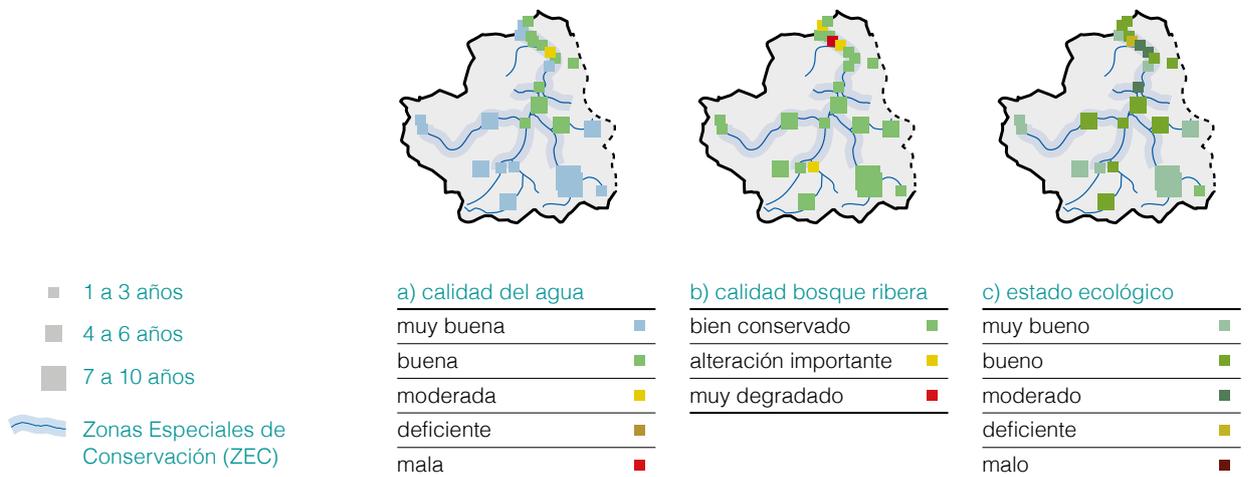
figura 67. Diagnóstico en los 26 tramos inspeccionados en la cuenca del Deva durante el periodo 2008-2017.

14 de los 26 puntos evaluados en la cuenca del Deva presentan una calidad biológica del agua muy buena y en 11 de ellos se registra una calidad buena. Un único punto de muestreo presenta una calidad moderada (figura 67.a).

En cuanto al estado del bosque de ribera, 22 puntos de muestreo presentan un bosque bien conservado mientras 3 puntos presentan una alteración importante del mismo. En un único punto se observa un bosque de ribera muy degradado y de difícil recuperación (figura 67.b).

Finalmente, en la cuenca del Deva se diagnostican 11 tramos con un estado ecológico muy bueno y otros 11 con un estado ecológico bueno. Sin embargo, 3 tramos de los 26 inspeccionados presentan un estado moderado. Únicamente, uno de los tramos presenta un estado ecológico deficiente (figura 67.c).
