10 años de Proyecto Ríos en Cantabria
Análisis ambiental 2008-2017

El Proyecto Ríos (PR) es un programa de participación ciudadana para el diagnóstico y la conservación de los ríos. Está fundamentado sobre tres pilares básicos de acción: i) **la educación ambiental**; ii) **la ciencia ciudadana** y; iii) **el voluntariado ambiental**.

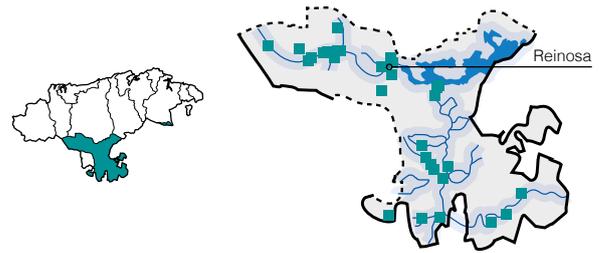
figura 68. Puntos de muestreo de la cuenca del Ebro.

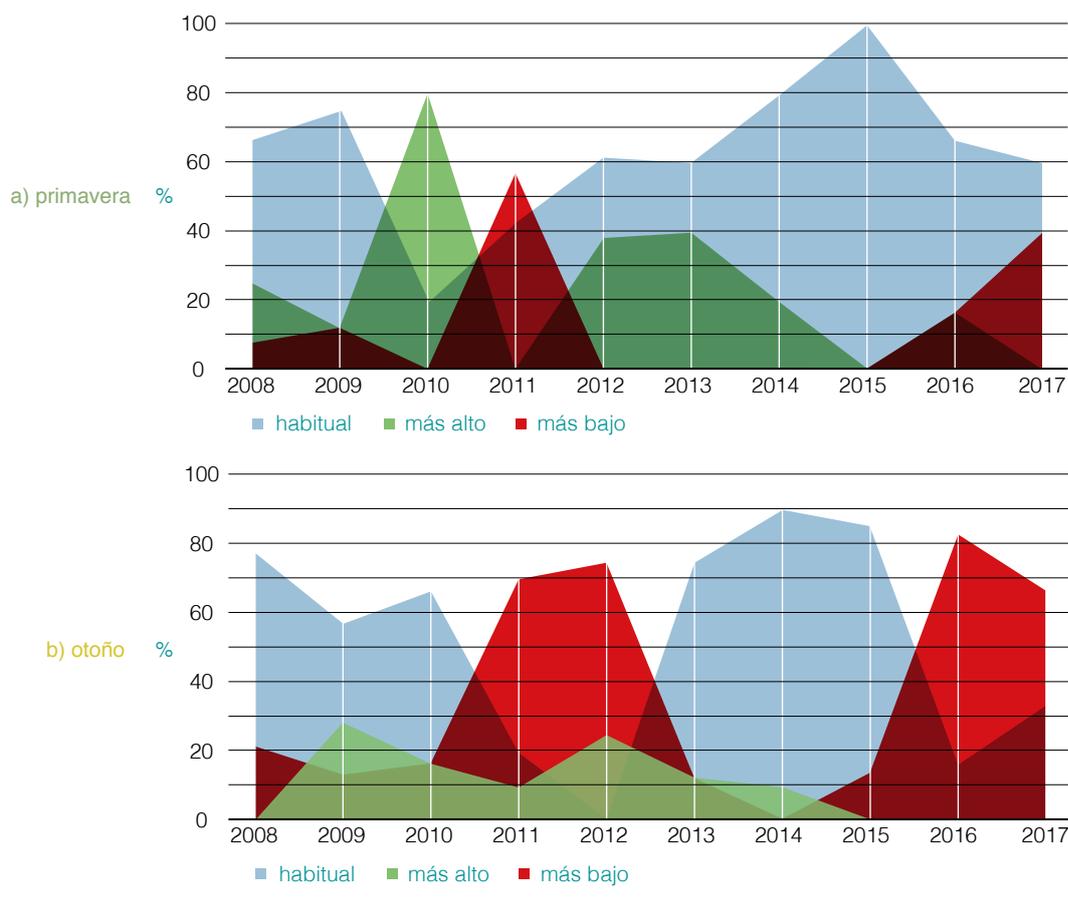
figura 69. Representación gráfica del nivel de agua de los ríos inspeccionados en la cuenca del Ebro en primavera (a) y otoño (b) durante el periodo 2008-2017.

. Para los muestreos realizados durante el otoño, se observa que existen diversos años en los que dominaron los tramos con niveles de agua más bajos de lo habitual. Fue el caso del año 2011, con un 70% de los tramos con un nivel inferior. Así como en los años 2012 (en el 75% de los tramos), 2016 (para el 83.3% de los tramos) y 2017 (en el 66.7% de los puntos) (figura 69.b).

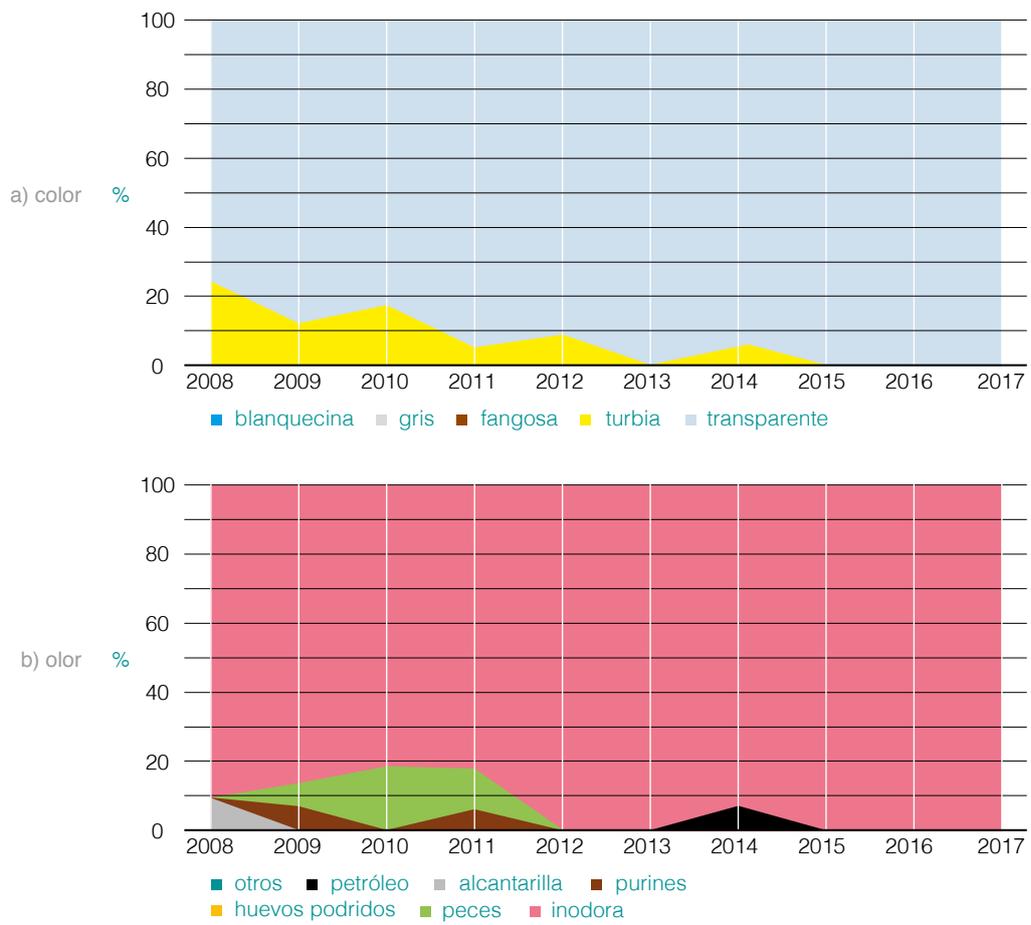
figura 70. Representación gráfica del color (a) y el olor (b) del agua, en porcentajes, en los tramos de ríos muestreados en la cuenca del Ebro durante el periodo 2008-2017.

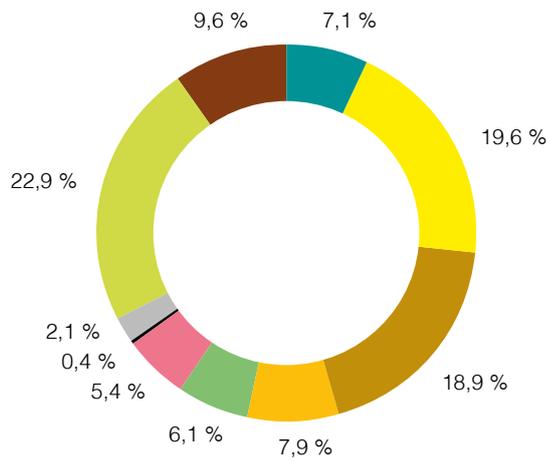
figura 71. Representación gráfica del porcentaje de residuos localizados en las inspecciones realizadas en la cuenca del Ebro durante el periodo 2008-2017.

. **Residuos:** En el periodo analizado, se recogieron un total de 280 citas de residuos localizados en los tramos de ríos inspeccionados. De las cuales, 64 citas correspondieron a restos orgánicos, lo que representa en torno al 22.9% de los residuos observados. Seguidamente, los restos con mayor relevancia fueron los plásticos (19.6%) y las maderas (18.9%). Es de destacar la baja frecuencia de aparición de ferralla y neumáticos en esta cuenca. Además, no se ha localizado ningún electrodoméstico en los 10 años de muestreos (figura 71).

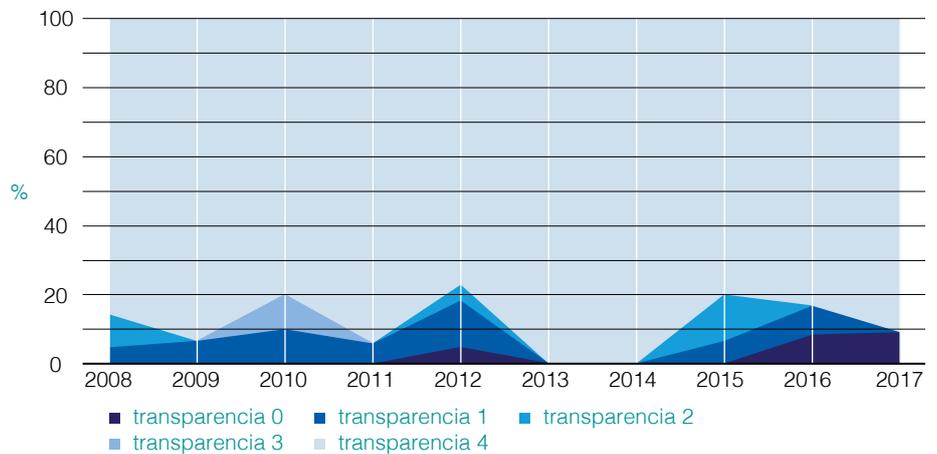
figura 72. Representación gráfica de la transparencia del agua, en porcentajes, en los tramos de ríos muestreados en la cuenca del Ebro durante el periodo 2008-2017.

. **Transparencia:** Los niveles de transparencia en los tramos muestreados en la cuenca del Ebro oscilaron entre el nivel 0 y el nivel 4. Los niveles de transparencia distintos a 4, en ningún caso, superaron los 13.6% de los tramos muestreados. Además, se observa que estos niveles (0-3) no se correspondieron siempre con los mismos tramos, sino que, cada año, fueron variando (figura 72).

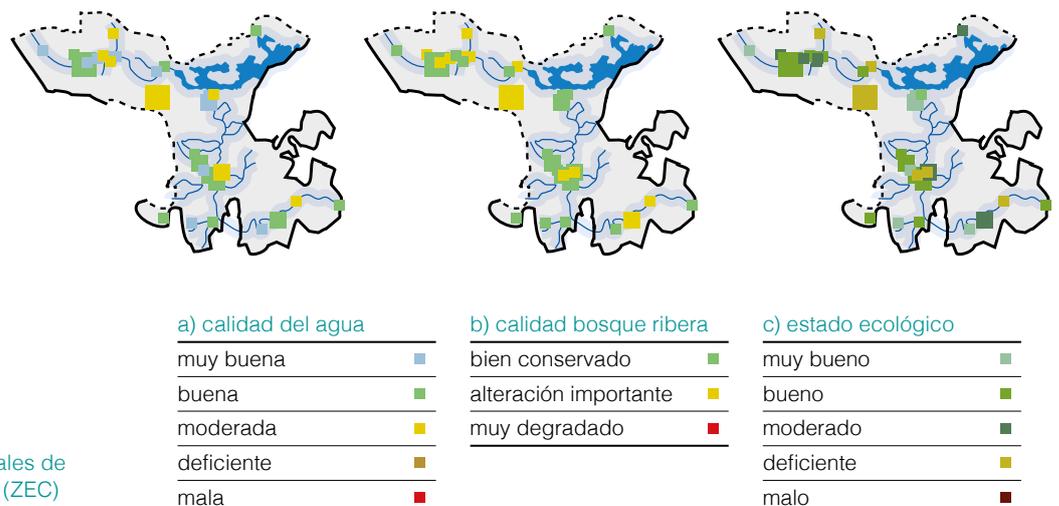
figura 73. Diagnóstico en los 34 tramos inspeccionados en la cuenca del Ebro durante el periodo 2008-2017.

Finalmente, el estado ecológico en 7 de los 34 tramos inspeccionados en la cuenca del Ebro es muy bueno y en 13 de ellos el estado ecológico es bueno. Sin embargo, en 8 tramos se registra un estado ecológico moderado y el estado de 6 de ellos resulta ser deficiente (figura 73.c).

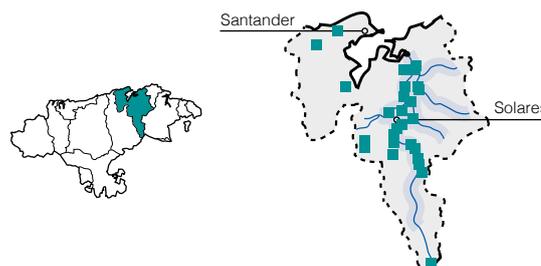
figura 74. Puntos de muestreo de la cuenca del Miera.

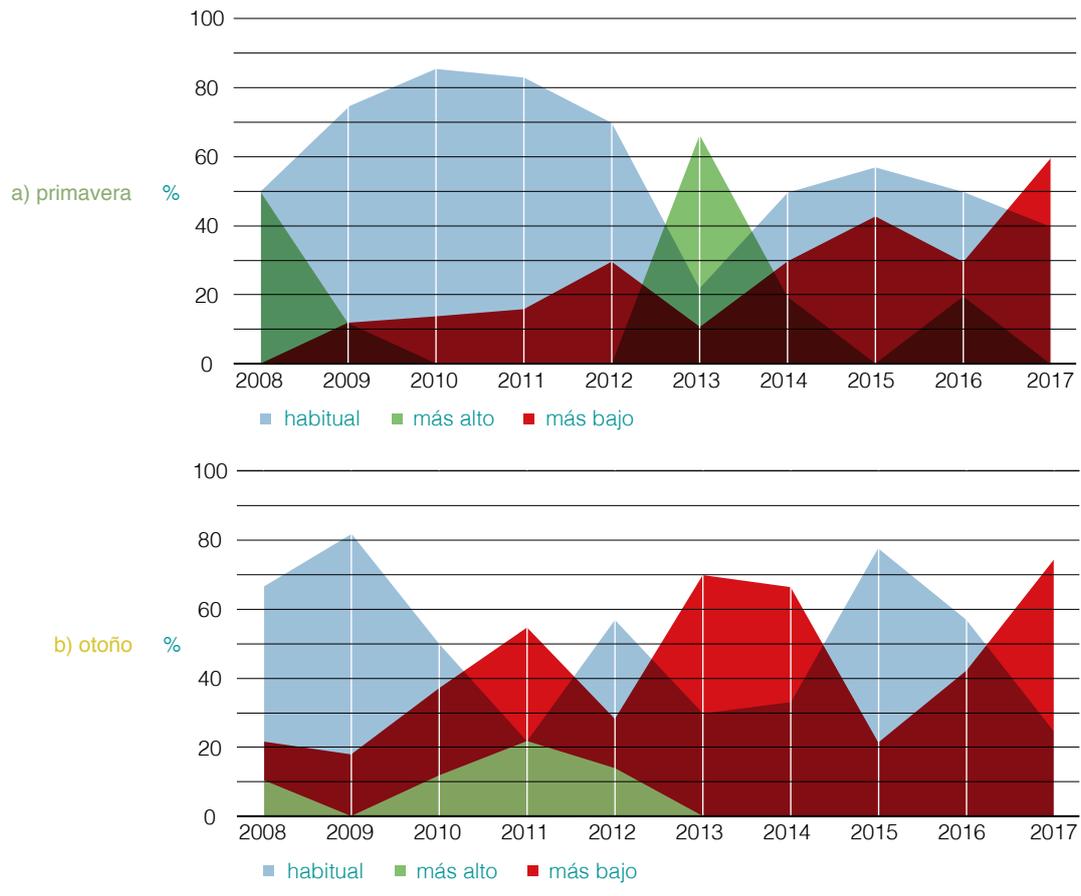
figura 75. Representación gráfica del nivel de agua de los ríos inspeccionados en la cuenca del Miera en primavera (a) y otoño (b) durante el periodo 2008-2017.

. Para el nivel del agua anotado en los muestreos de primavera, se puede observar que, en la mayoría de los años, dominaron los tramos en que el nivel del agua fue el habitual. No obstante, en el año 2013, se creyó que un 66.7% de los tramos presentaban un nivel de agua mayor del habitual. Y en el año 2017, el 60% de los tramos inspeccionados presentaban niveles más bajos de lo habitual para la primavera (figura 75.a).

. Para los muestreos realizados en otoño, se observa que, en el año 2011, un 55.6% de los tramos inspeccionados presentaron un nivel inferior de lo habitual. Así también, en los años 2013 (en el 70%), 2014 (para el 66.7%) y 2017 (en el 75%) los tramos presentaban un nivel inferior según la opinión de los voluntarios. Desde el año 2012, los voluntarios descartaron la presencia de tramos con niveles más altos de lo habitual para el otoño (figura 75.b).

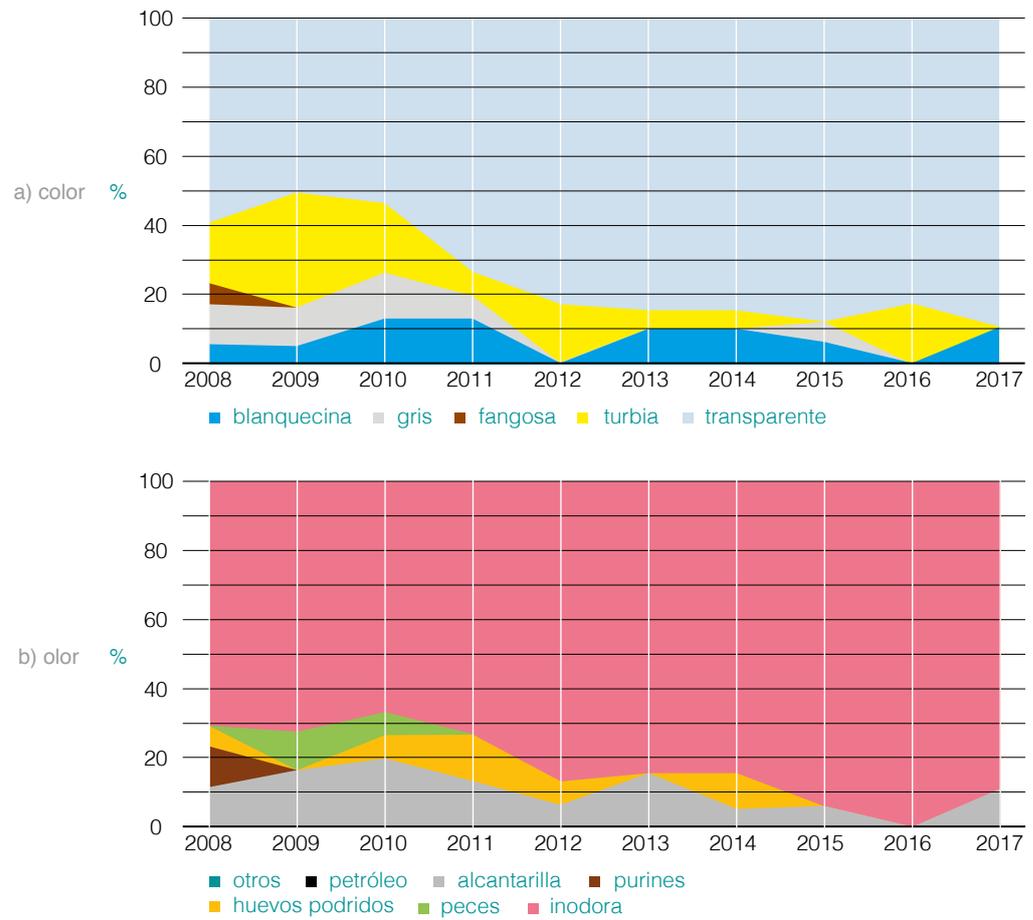
figura 76. Representación gráfica del color (a) y el olor (b) del agua, en porcentajes, en los tramos de ríos muestreados en la cuenca del Miera durante el periodo 2008-2017.

. **Color del agua:** La evolución en la coloración de los tramos muestreados en la cuenca del Miera fue muy notoria. Desde el año 2008, en el que solo el 58.8% de los tramos muestreados presentaba coloración transparente, hasta los últimos años muestreados en que se han alcanzado casi un 90% de los tramos incoloros. No obstante, a lo largo de los años, se observaron diversos episodios con distintas tonalidades: desde fangosa o turbia hasta gris o blanquecina. En algunos casos, las mismas coloraciones se correspondieron con los mismos tramos. Por ejemplo, el color gris se asoció con un tramo muestreado en el río Aguanaz en Hoznayo (2008-2011). Y el color blanquecino, con un punto en el río Miera a su paso por Los Prados (Liérganes) (2008-2011, 2013-2014) (figura 76.a).

. Durante el periodo 2008-2017, se observa una amplia variedad de olores diferentes en la cuenca, y que en muchos casos, representó en torno al 30% de los tramos muestreados. En el año 2008, se anotó la presencia de un olor a purines en un tramo del río Solahesa en Agüero. Mientras que, el olor a peces registrado en los años 2009 y 2010, está asociado a un tramo del río Miera en Orejo. En cambio, el olor a huevos podridos y a alcantarilla se encontró más repartido entre los tramos muestreados en la cuenca, no superando en ningún caso el 20% de los tramos inspeccionados (figura 76.b).

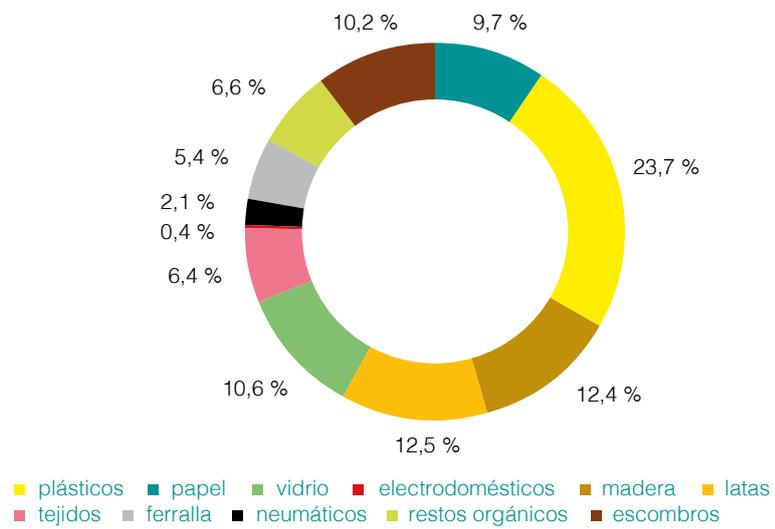
figura 77. Representación gráfica del porcentaje de residuos localizados en las inspecciones realizadas en la cuenca del Miera durante el periodo 2008-2017.

. *Residuos: En el periodo analizado, se recogieron un total de 518 citas de residuos localizados en los tramos de ríos inspeccionados en la cuenca del Miera. De las cuales, 123 citas se correspondieron con plásticos, lo que representa en torno al 23.7% de los residuos observados. Seguidamente, los restos más observados fueron las latas (12.5%) y los restos de madera (12.4%). Es de destacar, que solo se encontraron restos de electrodomésticos en el año 2010, y la presencia de neumáticos ha disminuido hasta alcanzar, la ausencia total en los dos últimos años de muestreos (figura 77).*

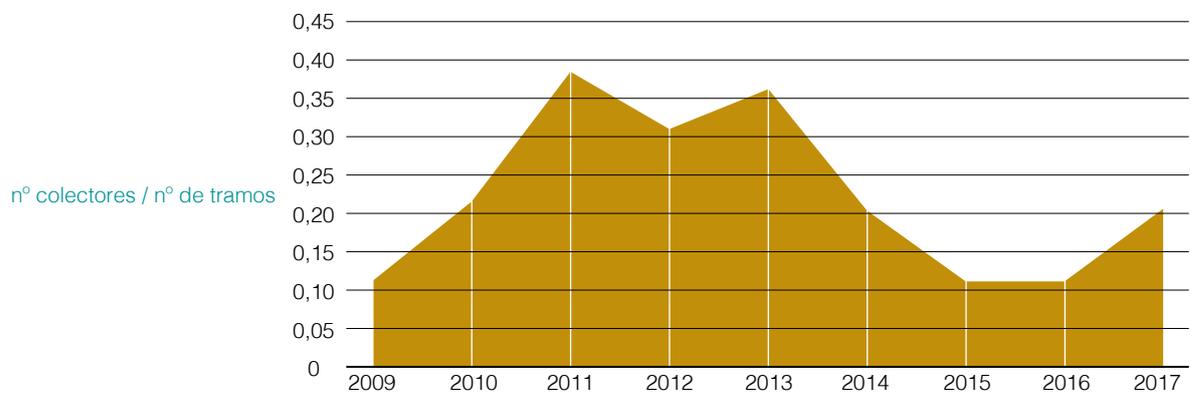
figura 78. Representación gráfica de la relación entre el número de vertidos y el número de tramos muestreados en la cuenca del Miera durante el periodo 2009-2017.

Entre los años 2011 y 2013, se anotó una relación entre el número de vertidos anotados y el número de tramos muestreados superior a 1, implicando un mayor número de colectores localizados respecto al número de tramos inspeccionados, y alcanzándose la presencia de 16 vertidos en 11 puntos inspeccionados (figura 78).

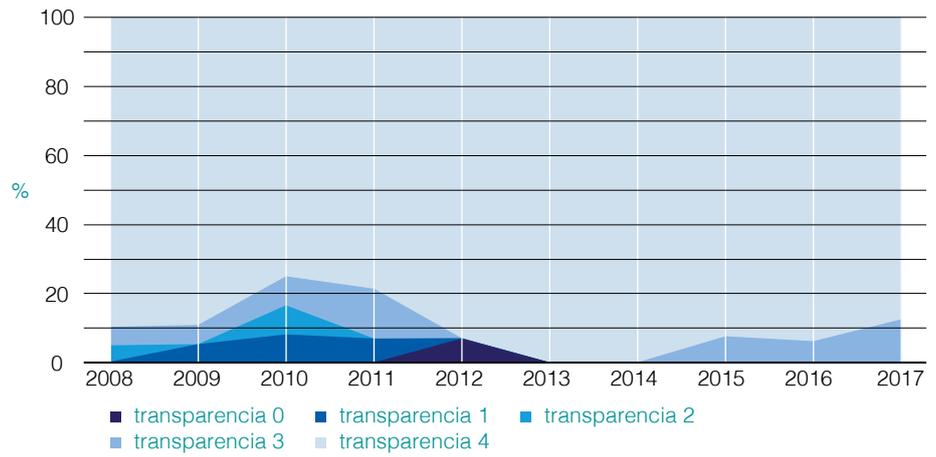
figura 79. Representación gráfica de la transparencia del agua, en porcentajes, en los tramos muestreados en la cuenca del Miera durante el periodo 2008-2017.

. **Transparencia:** Los niveles de transparencia oscilaron entre el nivel 4 y el 0. Los niveles 1 y 2 se anotaron en tramos del río Miera ubicados en Solares y Los Prados (2008, 2010 y 2011) y en el arroyo Otero en Santa Cruz de Bezana (otoño 2009 y primavera 2010). Los niveles de transparencia 3 oscilaron entre valores de 5.3% (2008) y 14.3% (2011) de los tramos inspeccionados. Cabe resaltar, que solo se observase un tramo con un nivel 0 de transparencia en el arroyo Valbuena en San Roque de Riomiera en primavera del año 2012 (figura 79).

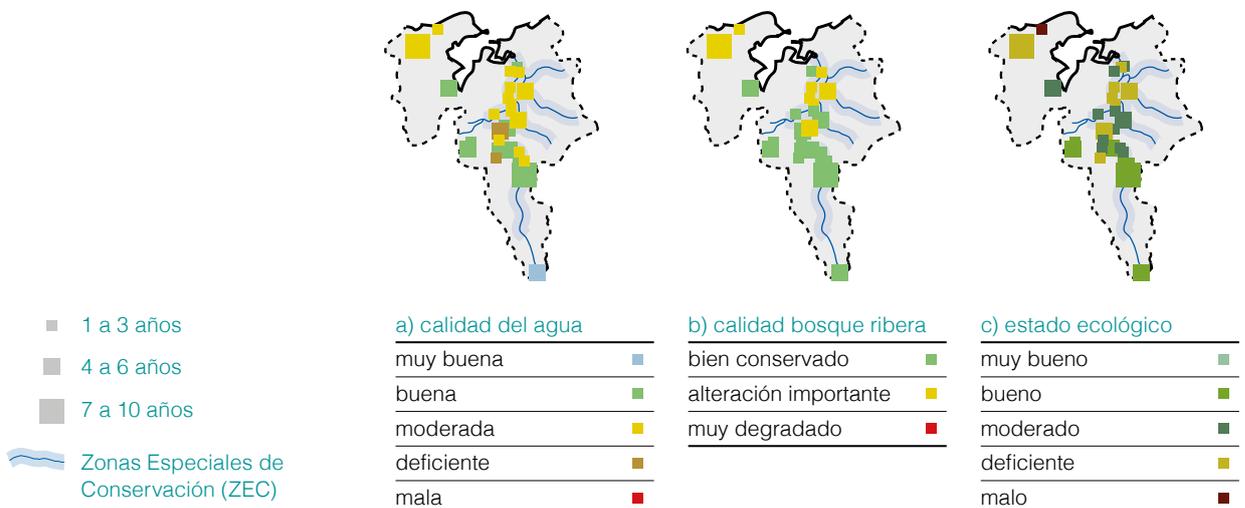
figura 80. Diagnóstico en los 30 tramos inspeccionados en la cuenca del Miera durante el periodo 2008-2017.

11 de los 30 puntos evaluados en la cuenca del Miera muestran una calidad buena y únicamente un punto presenta una calidad biológica del agua muy buena. 16 puntos muestran una calidad moderada y 2 presentan una calidad mala (figura 80.a).

En cuanto al estado del bosque de ribera, 19 puntos de muestreo presentan un bosque bien conservado mientras que 11 presentan una alteración importante del mismo (figura 80.b).

Finalmente, el estado ecológico en 8 de los 30 tramos inspeccionados en la cuenca del Miera es bueno, mientras que 11 puntos muestran un estado ecológico moderado. Además, en 10 tramos el río muestra un estado deficiente y en un tramo, el diagnóstico del estado ecológico resulta ser malo (figura 80.c).

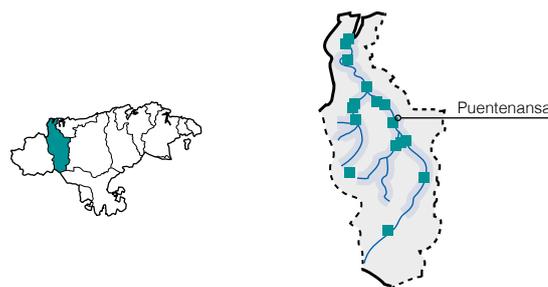
figura 81. Puntos de muestreo de la cuenca del Nansa.

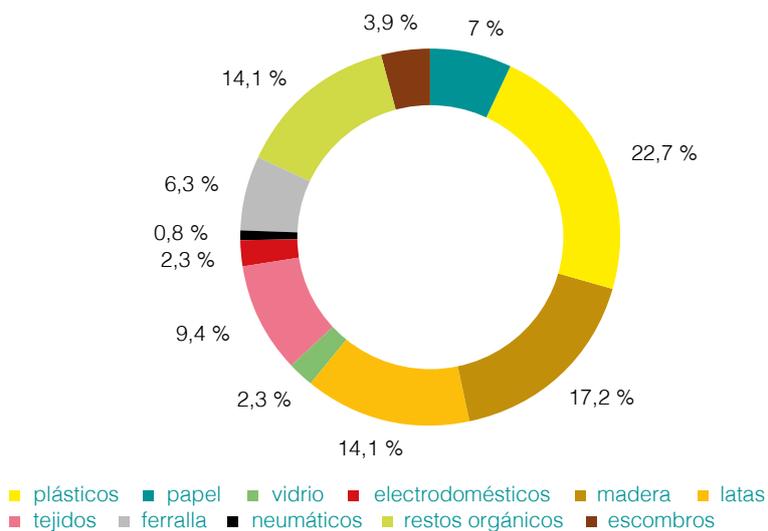
figura 83. Representación gráfica del porcentaje de residuos localizados en las inspecciones realizadas en la cuenca del Nansa durante el periodo 2008-2017.

. Residuos: En el periodo analizado, se recogieron un total de 128 citas de residuos localizados en los tramos de ríos inspeccionados en la cuenca del Nansa. De las cuales, 29 citas correspondieron a plásticos, lo que representa en torno al 22.7% de los residuos observados. Seguidamente, los restos más representados fueron los restos de madera (17.2%) y las latas y restos orgánicos (14.1%, en ambos casos). En los últimos años (2014-2017), solo se ha encontrado un tipo de residuo en cada año: plástico en el año 2014 y restos de madera en el año 2015. En el año 2016, solo se muestreó un punto en el río Vendul no existiendo ningún residuo en los 500 metros del tramo (figura 83).

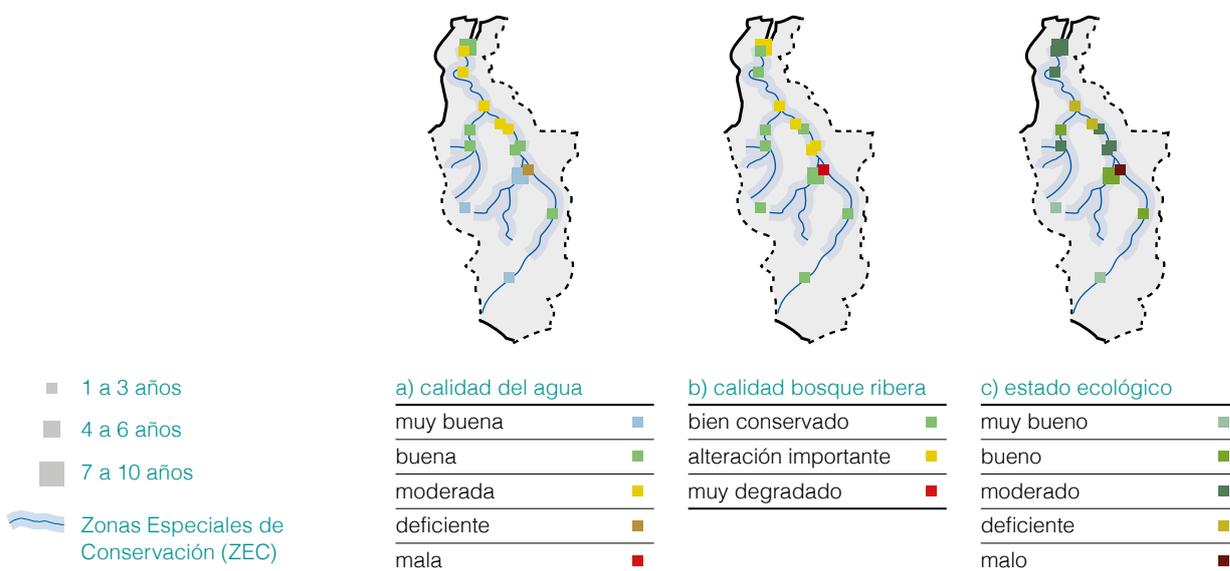
figura 84. Diagnóstico en los 16 tramos inspeccionados en la cuenca del Nansa durante el periodo 2008-2017.

4 de los 16 puntos evaluados en la cuenca del Nansa presentan una calidad biológica del agua muy buena y 6 de ellos muestran una calidad buena. 5 puntos revelan una calidad biológica del agua moderada y un solo punto presenta una calidad mala (figura 84.a).

En cuanto al estado del bosque de ribera, 9 puntos de muestreo presentan un bosque bien conservado y 6 puntos exhiben una alteración importante del mismo. Un solo punto muestra un bosque de ribera muy degradado y de difícil recuperación (figura 84.b)

Finalmente, el estado ecológico en 3 de los 16 tramos inspeccionados en la cuenca del Nansa es muy bueno y en otros 3 tramos es bueno. 7 tramos presentan un estado ecológico moderado mientras que en 2 de ellos el estado es deficiente. Únicamente en uno de los tramos el estado ecológico es malo (figura 84.c).

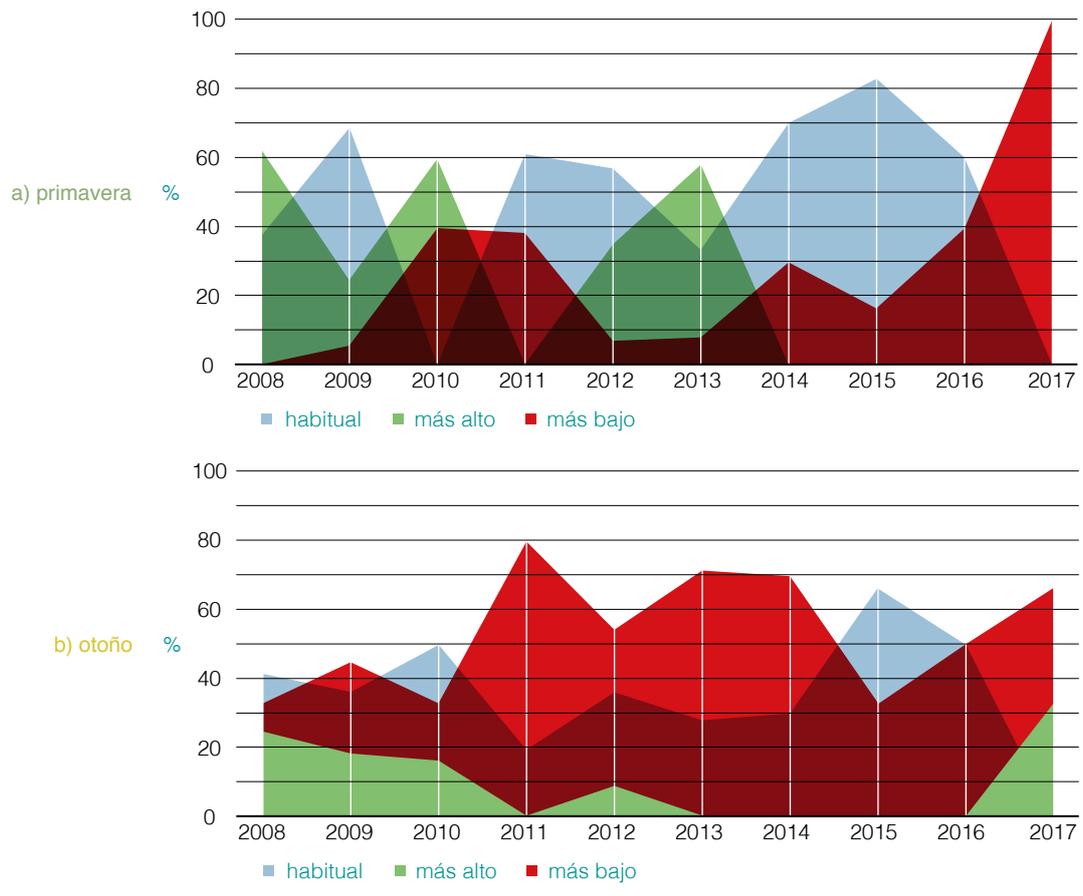
figura 86. Representación gráfica del nivel de agua de los ríos inspeccionados en la cuenca del Pas en primavera (a) y otoño (b) durante el periodo 2008-2017.

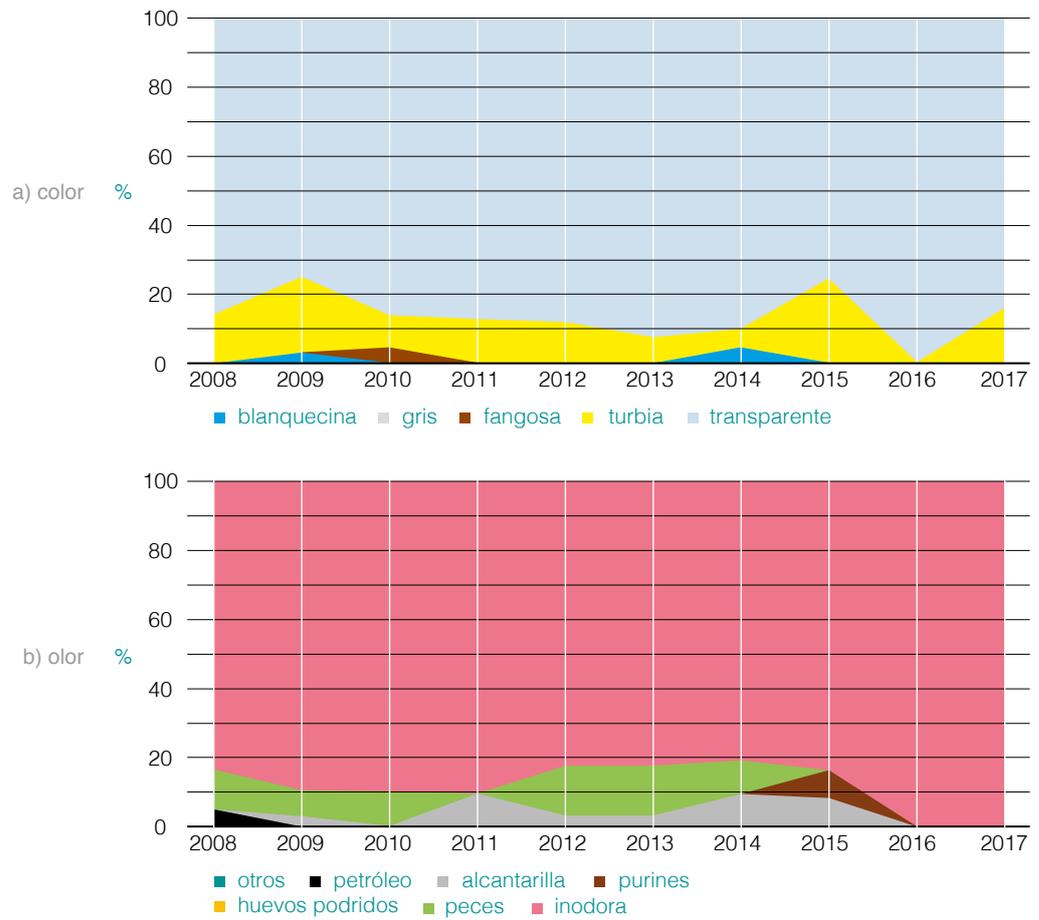
figura 87. Representación gráfica del color (a) y el olor (b) del agua, en porcentajes, en los tramos de ríos muestreados en la cuenca del Pas durante el periodo 2008-2017.

. **Color y olor del agua:** La coloración del agua de los tramos muestreados en la cuenca del Pas osciló entre el transparente y las tonalidades turbia, fangosa y blanquecina. La coloración fangosa que se observa en el año 2010 se correspondió con un tramo muestreado en el arroyo Toruzo a su paso por Barcenilla (Piélagos) en primavera. Mientras que, las coloraciones blanquecinas provenían de un muestreo en el río Pas a su paso por Oruña de Piélagos (primavera 2009) y un punto en el arroyo Carrimón a la altura de Renedo (primavera 2014). En este último caso, pudo tener su origen en alguno de los cuatro vertidos que se localizaron en este tramo. Las coloraciones turbias nunca superaron el 25% de los tramos, y se repartió equitativamente para las estaciones de primavera y otoño, contando con 12 tramos para cada estación (figura 87.a).

. En relación con el olor, se observa que existen varios años en los que se muestrearon tramos con diversos olores. Si bien, en torno a un 90% de los tramos muestreados fueron siempre inodoros. El olor a peces provenía de diversos tramos, pero siempre ubicados en el río Pas. En otoño del 2008, se detectó un tramo con olor a petróleo situado en el río Barcelada y en otoño del 2015, un olor a purines en el río Pas a su paso por Prases (Santiurde de Toranzo). En el caso del olor a alcantarilla, apareció hasta en seis ocasiones en el mismo tramo ubicado en el arroyo Carrimón (2011- 2012, 2014-2015), así como en el río Barcelada (primavera 2009) y en el Pas a la altura de Salcedo (otoño 2013) (figura 87.b).

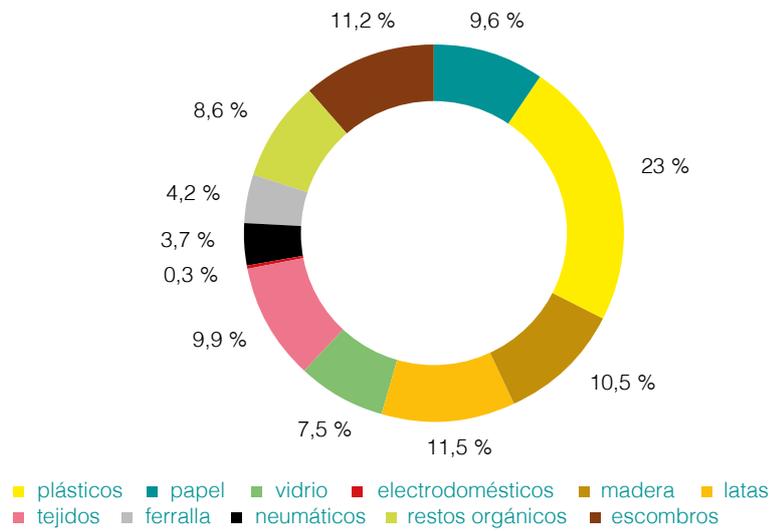
figura 88. Representación gráfica del porcentaje de residuos localizados en las inspecciones realizadas en la cuenca del Pas durante el periodo 2008-2017.

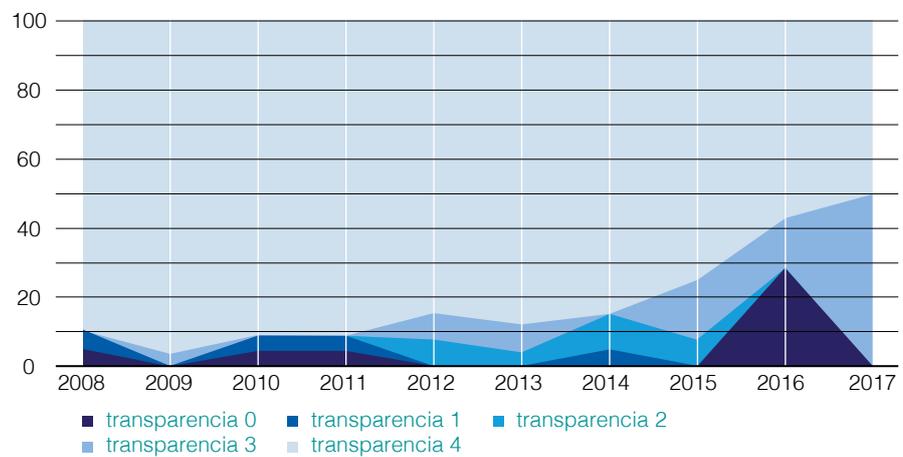
figura 89. Representación gráfica de la transparencia del agua, en porcentajes, en los tramos de ríos muestreados en la cuenca del Pas durante el periodo 2008-2017.

. **Transparencia:** En la cuenca del Pas, se observa que los tramos muestreados con un nivel de transparencia 4 fueron disminuyendo con el paso de los años. Desde un 89.5% de los tramos muestreados en el año 2008 con nivel 4 hasta un 50% en el año 2017. El nivel de transparencia 0 se presentó en los años 2008 (en el 5.3% de los tramos), 2010 (para el 4.5% de los puntos), 2011 (en el 4.35% de los tramos) y 2016 (en el 28.6% de los puntos), asociados a tramos situados en el río Barcelada (San Pedro del Romeral), en el arroyo Toruzo (Barcenilla), en el arroyo Carrimón (Renedo) y en el río Pas (Zurita) (figura 89).

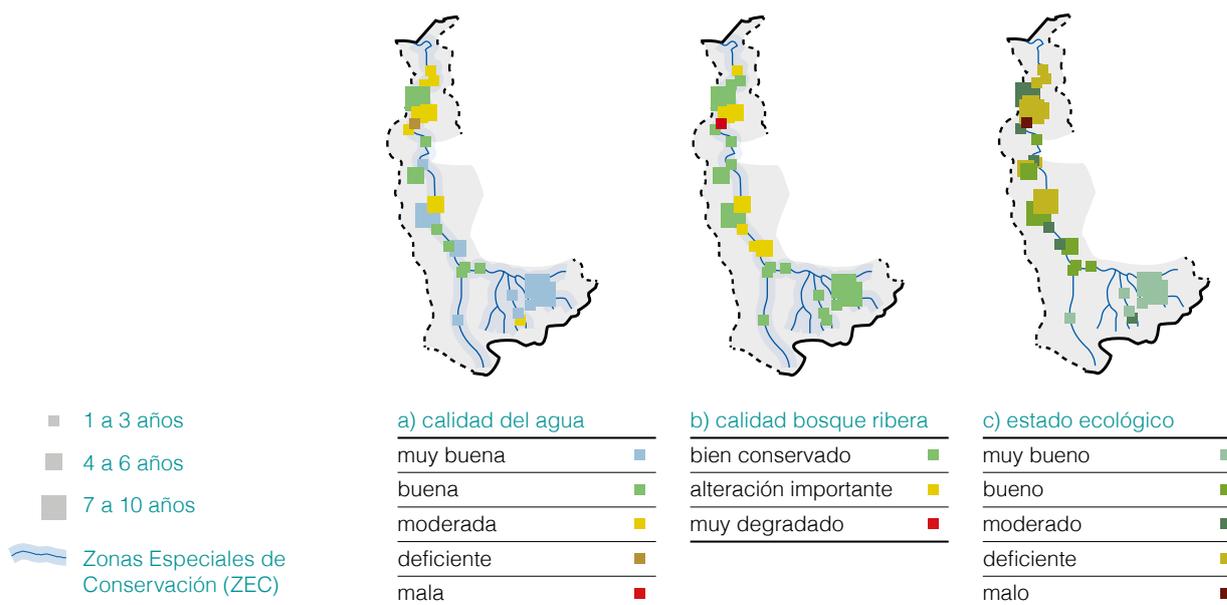
figura 90. Diagnóstico en los 32 tramos inspeccionados en la cuenca del Pas durante el periodo 2008-2017.

9 de los 32 puntos evaluados en la cuenca del Pas presentan una calidad biológica del agua muy buena y en 10 puntos se registra una calidad biológica del agua buena. Sin embargo, en 12 puntos de muestreo la calidad disminuye hasta ser moderada y solo un punto presenta una calidad biológica del agua deficiente (figura 90.a).

En cuanto al estado del bosque de ribera, 20 de los 32 tramos inspeccionados en la cuenca del Pas presentan un bosque bien conservado mientras que 11 tramos presentan una alteración importante del mismo y un solo tramo presenta un bosque de ribera muy degradado y de difícil recuperación (figura 90.b).

Finalmente, el estado ecológico en 6 de los 32 tramos inspeccionados en la cuenca del Pas muestra un estado ecológico muy bueno y 8 de ellos presentan un estado bueno. Sin embargo, 8 de los 32 tramos inspeccionados muestran un estado ecológico moderado y 9 de ellos un estado deficiente. Además, uno de los tramos muestra un estado ecológico del río malo (figura 90.c).

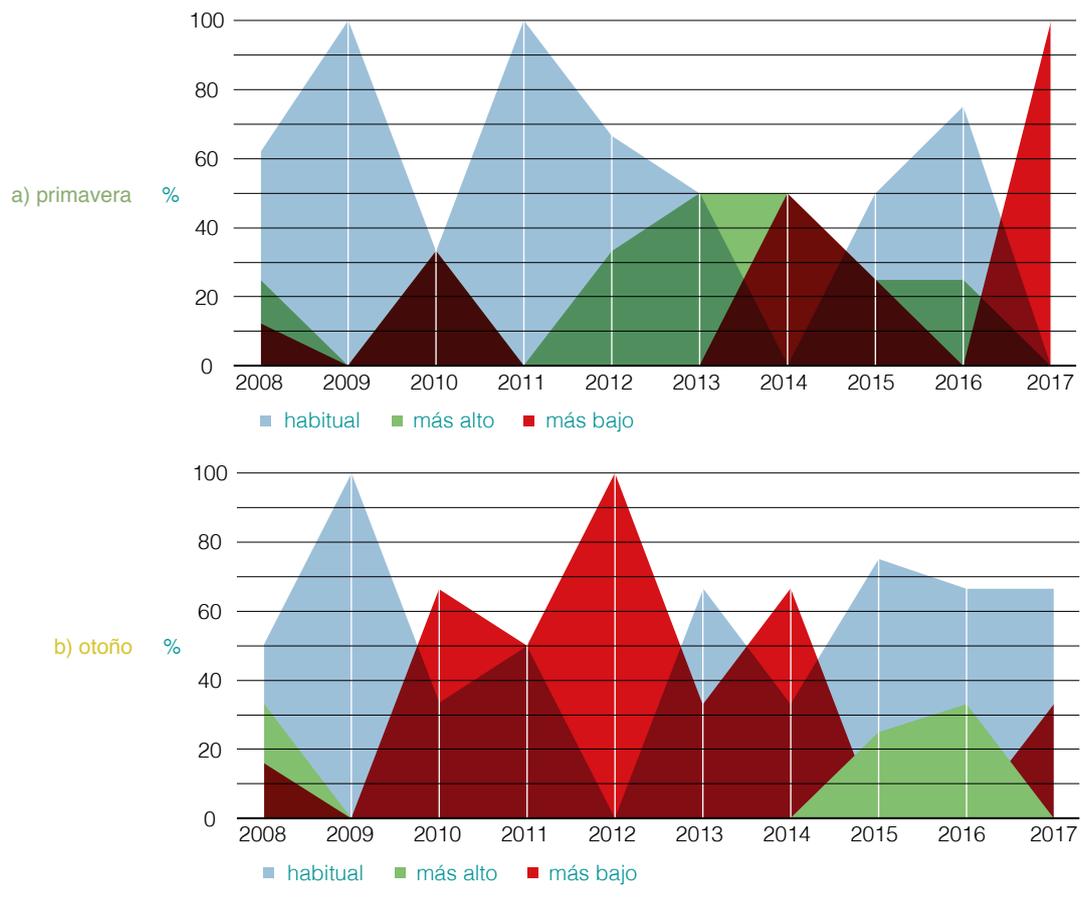
figura 92. Representación gráfica del nivel de agua de los ríos inspeccionados en la cuenca del Pisueña en primavera (a) y otoño (b) durante el periodo 2008-2017.

. **Presencia de agua y nivel del río:** En todos los tramos muestreados en la cuenca del Pisueña fluía el agua. Para los muestreos realizados en primavera, se observó la dominancia de tramos con niveles del agua habituales para la época del año. Si bien, cabe destacar, el año 2010, en que los niveles quedaron muy repartidos (33.3% de los tramos para los 3 casos) y el año 2017 donde el 100% de los tramos muestreados se encontraban según los voluntarios por debajo de los niveles de agua habituales (figura 92.a).

. Para los muestreos realizados durante el otoño, destaca la presencia de varios años en los que la dominancia correspondió a los tramos con niveles de agua más bajos de lo habitual. Fue el caso, de los años 2010 (en el 66.7% de los tramos), 2012 (en el 100% de los puntos) y 2014 (para el 66.7% de los tramos). Solo para los años 2008, 2015 y 2016, se consideró que algunos tramos se encontraban más altos de lo normal (para el 33.3%, 25% y 33.3%, de los tramos, respectivamente) (figura 92.b).

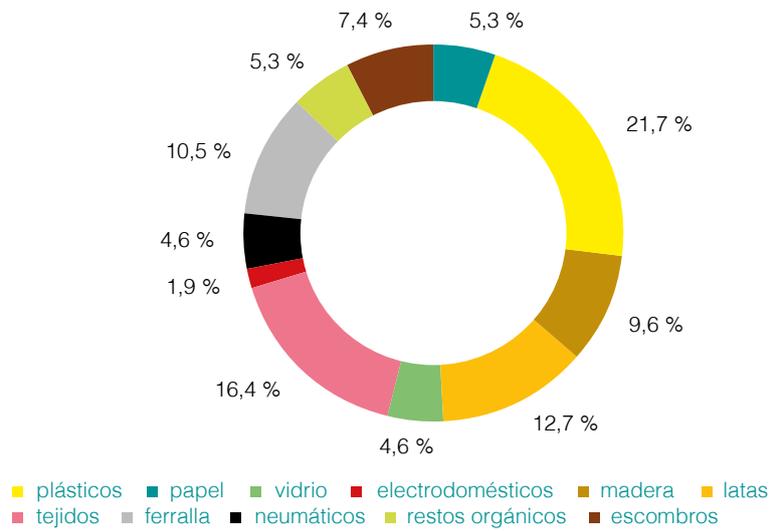
figura 93. Representación gráfica del porcentaje de residuos localizados en las inspecciones realizadas en la cuenca del Pisueña durante el periodo 2008-2017.

. Seguidamente, los restos más observados fueron los tejidos (16.4%). Destaca también la gran presencia de ferralla, con 34 citas recogidas (10.5%) (figura 93).

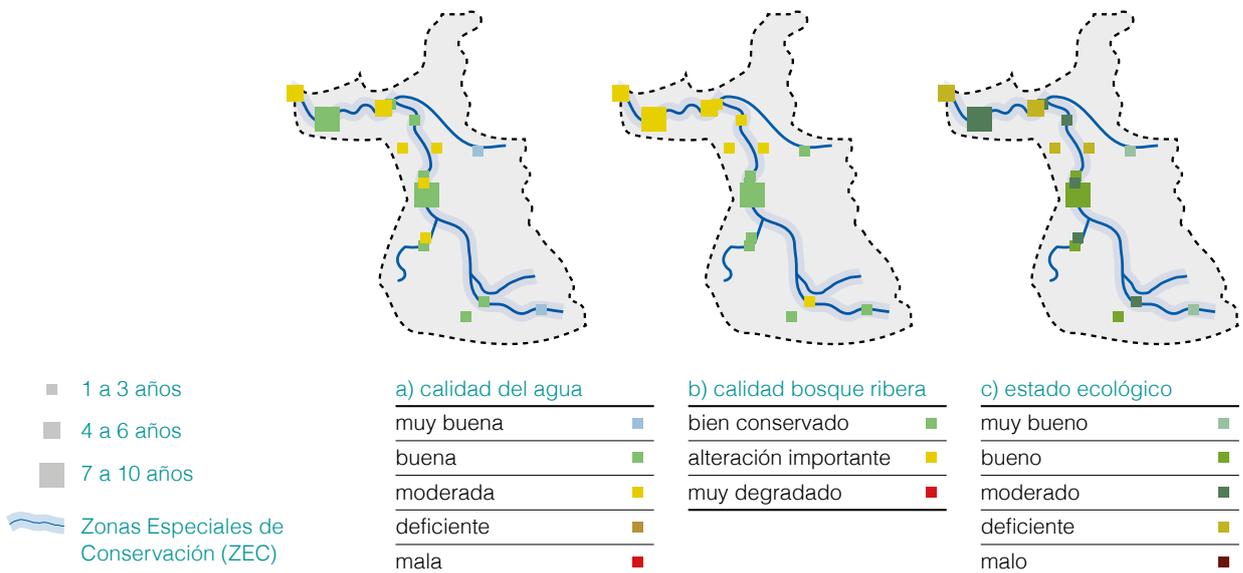
figura 84. Diagnóstico en los 16 tramos inspeccionados en la cuenca del Pisueña durante el periodo 2008-2017.

8 de los 16 puntos evaluados en el río Pisueña muestran una calidad biológica del agua buena y para 2 de ellos la calidad es muy buena. Sin embargo, existen 6 puntos de muestreo en los que la calidad biológica del agua es moderada (figura 94.a).

En cuanto al estado del bosque de ribera, la mitad de los puntos presentan un bosque bien conservado y la otra mitad presentan una alteración importante del mismo (figura 94.b).

Sin embargo, 6 tramos muestran un estado ecológico moderado mientras que en 4 de ellos el estado ecológico del río es deficiente (figura 94.c). Teniendo todo ello en consideración, las inspecciones realizadas en el marco del Proyecto Ríos han permitido identificar los tramos de gran valor ecológico y los tramos que presentan retos ambientales en la cuenca del Pisueña.

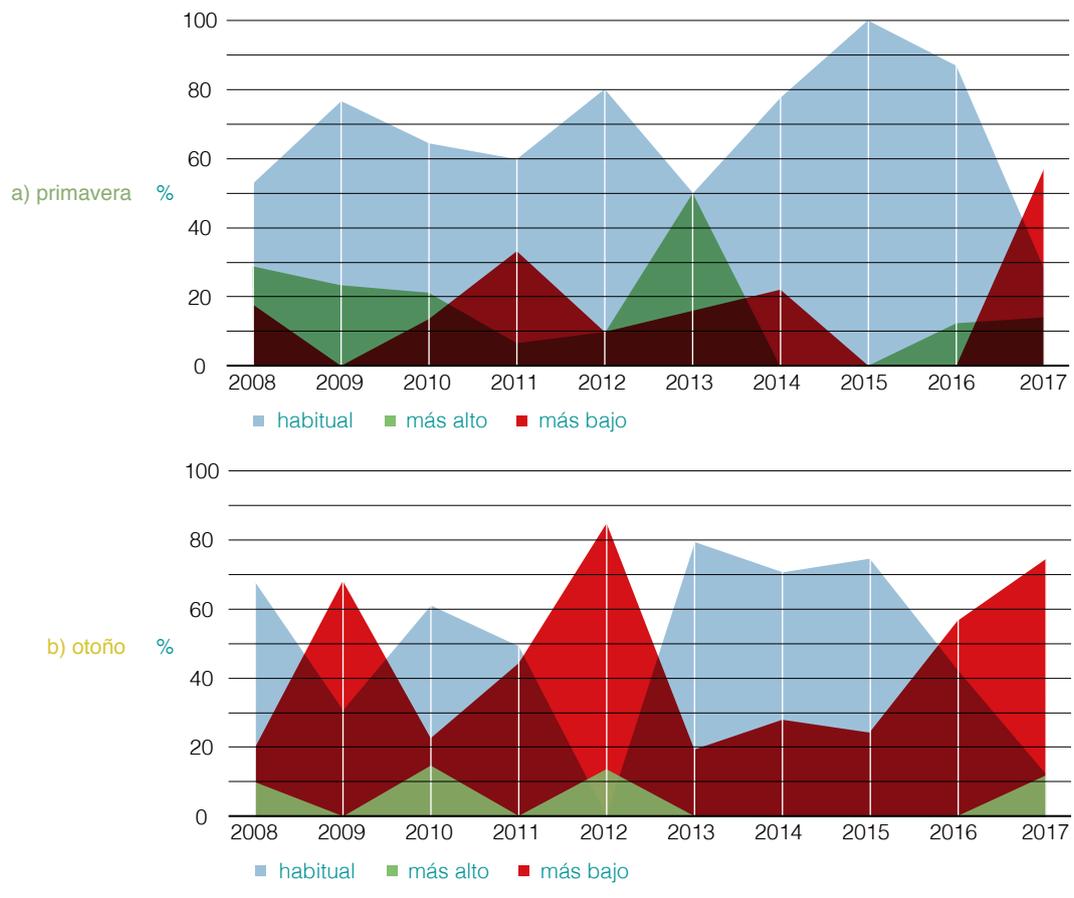
figura 96. Representación gráfica del nivel de agua de los ríos inspeccionados en la cuenca del Saja en primavera (a) y otoño (b) durante el periodo 2008-2017.

- **Presencia de agua y nivel del río:** En primer lugar, cabe destacar que en cinco tramos muestreados en la cuenca del Saja no fluía el agua. Estos fueron: el arroyo Cambilla en Los Tojos (otoño 2009), el río Ceceja (primavera 2015), el río Saja a su paso por Mazcuerras (primavera 2015), el arroyo Pontonilla en Cabezón (otoño 2016) y el río Saja en Santa Isabel de Quijas (Reocín) (otoño 2017). En primavera, se observa una clara dominancia de los tramos con niveles del agua habituales para la época del año, excepto en el año 2017, en que se consideró que un 57.1% de los tramos inspeccionados se encontraban más bajos de lo habitual (figura 96.a).

- Se observan varios años en los que, en otoño, la dominancia corresponde a los tramos con niveles de agua más bajos de lo habitual. Es el caso de los años 2009 (en el 68.7% de los tramos), 2012 (para el 85.7% de los puntos), 2016 (en el 57.1% de los tramos) y 2017 (para el 75% de los tramos) (figura 96.b).

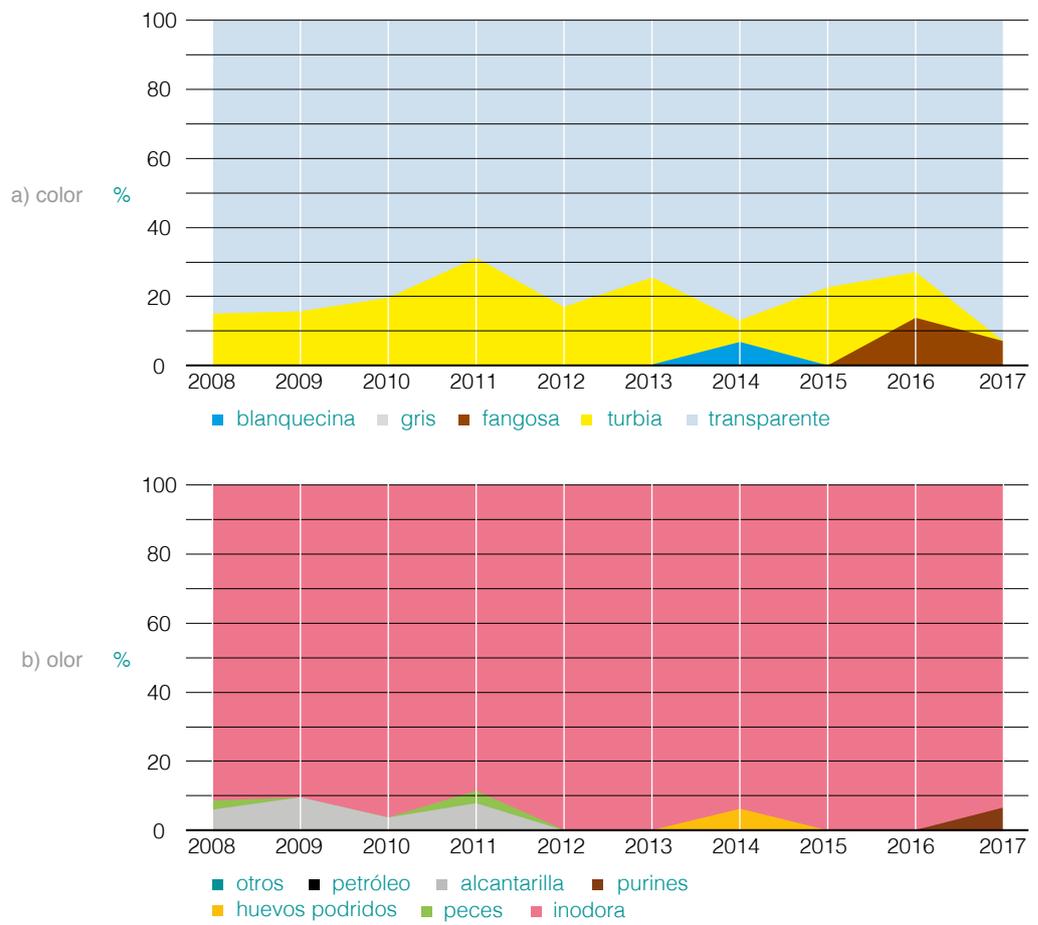
figura 97. Representación gráfica del color (a) y el olor (b) del agua, en porcentajes, en los tramos de ríos muestreados en la cuenca del Saja durante el periodo 2008-2017.

- **Color y olor del agua:** La coloración del agua de los tramos muestreados en la cuenca del Saja se alternó entre el color transparente, más dominante, y el color turbio. Entre un 69.2% (2011) y un 93.3% (2017) de los tramos muestreados presentaron coloración transparente. Si bien, existieron episodios de coloraciones fangosas o blanquecinas, no superando en ningún caso el 13.3% de los tramos muestreados. Las coloraciones fangosas se correspondieron con tramos ubicados en el río Ceceja (primavera 2016), en el arroyo Pontonilla (otoño 2016) y en el río Saja en Santa Isabel de Quijas (otoño 2017). Mientras que la coloración blanquecina provino de un tramo en el río Pulero en Mazcuerras en 2014 (figura 97.a).

- En relación con el olor, existen 6 años en los que se muestrearon tramos con diversos olores, si bien los valores correspondientes a puntos sin olor no descendieron en ningún caso del 83.3% (2015). El olor a peces procedía de un tramo muestreado en el arroyo Subia en Udías (primavera 2008) y en el río Saja a su paso por Caranceja (primavera 2011). Así mismo, el olor a alcantarilla provenía de los mismos tramos siempre: del arroyo Subia en Udías (2009-2011) y del río Saja en Ganzo (2008-2009) y a su paso por Reocín (2008-2009). Si bien, cabe decir que salvo en el tramo del río Saja a su paso por Reocín en el que se identificaron 3 vertidos, no existía ningún otro vertido en el resto de tramos del que pudieran derivarse dicho olores (figura 97.b).

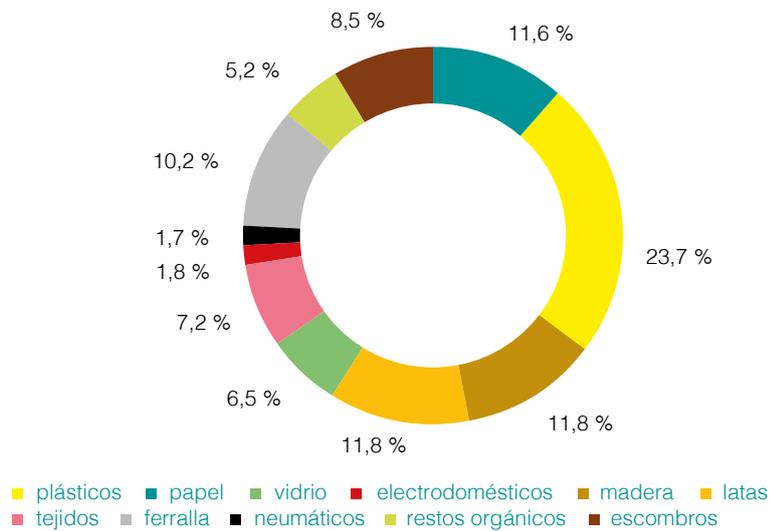
figura 98. Representación gráfica del porcentaje de residuos localizados en las inspecciones realizadas en la cuenca del Saja durante el periodo 2008-2017.

Residuos: En el periodo analizado, se recogieron 541 citas de residuos en los tramos inspeccionados en la cuenca del Saja. De las cuales, 128 citas correspondieron a plásticos, lo que representa en torno al 23.7%. Seguidamente, los restos más observados fueron las latas y los restos de madera (11.8%, en ambos casos) (figura 98).

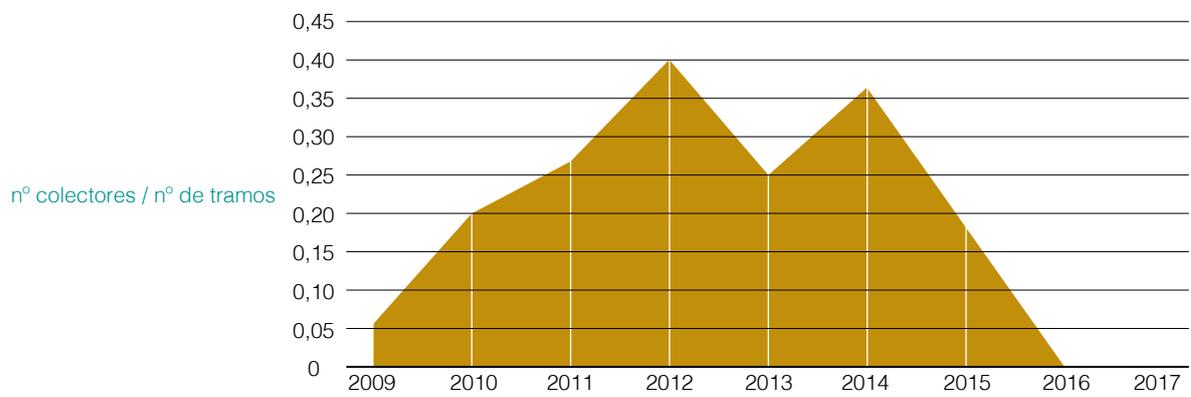
figura 99. Representación gráfica de la relación entre el número de vertidos y el número de tramos muestreados en la cuenca del Saja durante el periodo 2009-2017.

En los años 2012 y 2014, se anotó la mayor relación de vertidos en función de los tramos muestreados de todo el periodo estudiado (figura 99).
