10 años de Proyecto Ríos en Cantabria
Análisis ambiental 2008-2017

El Proyecto Ríos (PR) es un programa de participación ciudadana para el diagnóstico y la conservación de los ríos. Está fundamentado sobre tres pilares básicos de acción: i) **la educación ambiental**; ii) **la ciencia ciudadana** y; iii) **el voluntariado ambiental**.

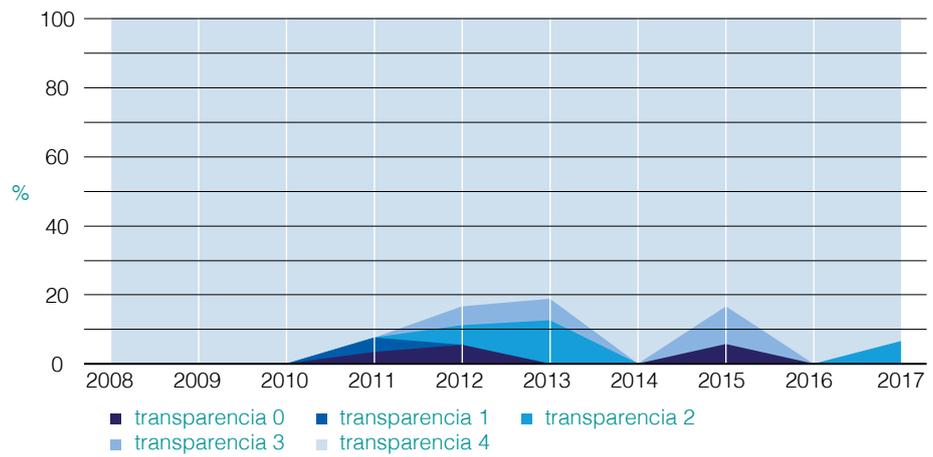
figura 100. Representación gráfica de la transparencia del agua, en porcentajes, en los tramos muestreados en la cuenca del Saja durante el periodo 2008-2017.

. **Transparencia:** Los niveles de transparencia para los tramos inspeccionados en la cuenca del Saja oscilaron entre el nivel 4, el más claro, y el nivel 0, el más oscuro. Sin embargo, fueron dominantes los tramos con la mayor transparencia, que no descendieron en ningún caso del 81.2% (2013) de los tramos muestreados. El resto de los niveles de transparencia (entre 3 y 1) no alcanzaron para ningún año, valores superiores al 12.5% (2013 - nivel 2) de los tramos muestreados. Cabe destacar que el nivel 0 de transparencia se asoció siempre al mismo tramo muestreado en el río Ceceja a su paso por Riaño de Ibio (figura 100).

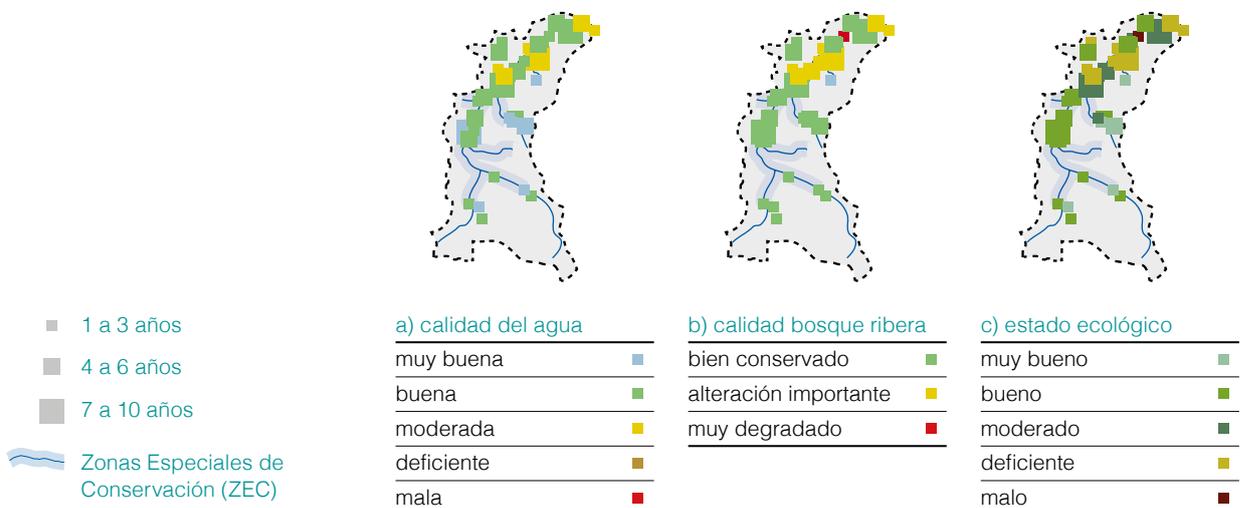
figura 101. Diagnóstico en los 38 tramos inspeccionados en la cuenca del Saja durante el periodo 2008-2017.

23 de los 38 puntos evaluados en la cuenca del Saja presentan una calidad biológica del agua buena y 8 de ellos una calidad muy buena. Sin embargo, 7 de los 38 puntos presentan una calidad biológica del agua moderada (figura 101.a).

En cuanto al estado del bosque de ribera, 28 de los 38 puntos inspeccionados presentan un bosque bien conservado y mientras que 9 puntos presentan una alteración importante del mismo. Además, existe un punto con un bosque de ribera muy degradado y de difícil recuperación (figura 101.b).

Finalmente, el estado ecológico en 6 de los 38 tramos inspeccionados en la cuenca del Saja presenta un estado ecológico muy bueno y 16 de ellos muestran un estado bueno. Sin embargo, 8 tramos exhiben un estado ecológico moderado, 7 tramos un estado ecológico deficiente y uno de los tramos inspeccionados muestra un estado ecológico malo (figura 101.c).

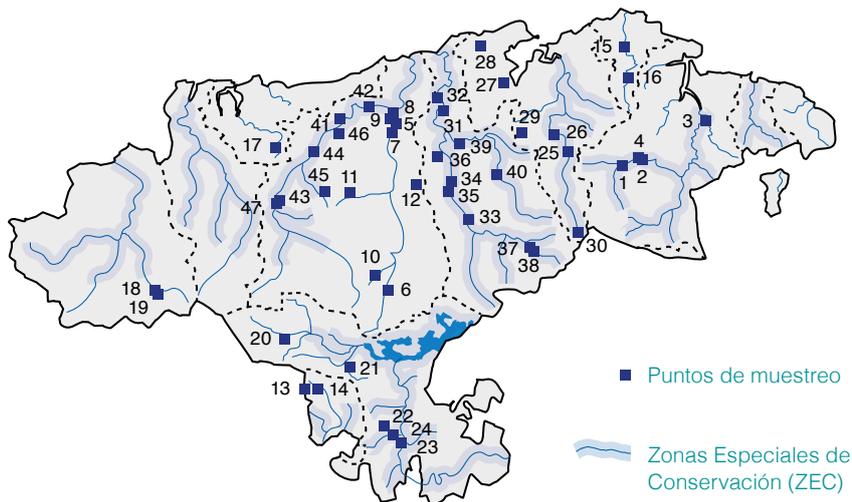
figura 102. Puntos de muestreo inspeccionados durante al menos 6 años en el periodo 2008-2017.

Se han identificado 47 puntos de muestreo que han sido inspeccionados durante, al menos, 6 años en el periodo comprendido entre el año 2008 y el año 2017 (figura 102).
